**Guías para el proyecto, construcción, explotación,
mantenimiento, vigilancia y planes de emergencia
de las balsas de riego con vistas a la seguridad**

Guías para el proyecto, construcción, explotación, mantenimiento, vigilancia y planes de emergencia de las balsas de riego con vistas a la seguridad

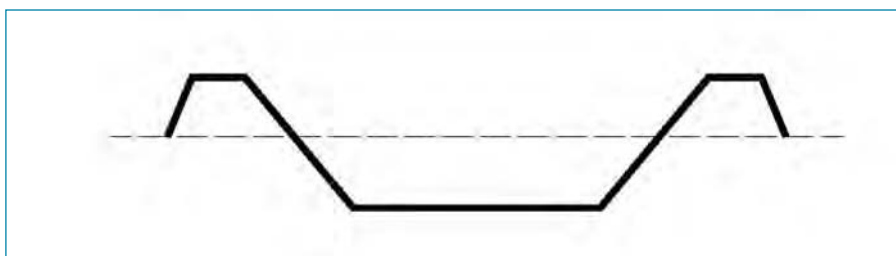
Por otra parte la extensión del regadío exigía mayores volúmenes regulados y los nuevos métodos de riego, el riego localizado especialmente, mayor garantía diaria de suministro. La impermeabilización con lámina permitió resolver estas cuestiones. La balsa pasó a ser una excavación en cualquier terreno cuya capacidad se aumentaba con diques construidos con el material excavado, compensando volúmenes y se impermeabilizaba con una lámina plástica a veces de sólo unas décimas de milímetro de espesor.

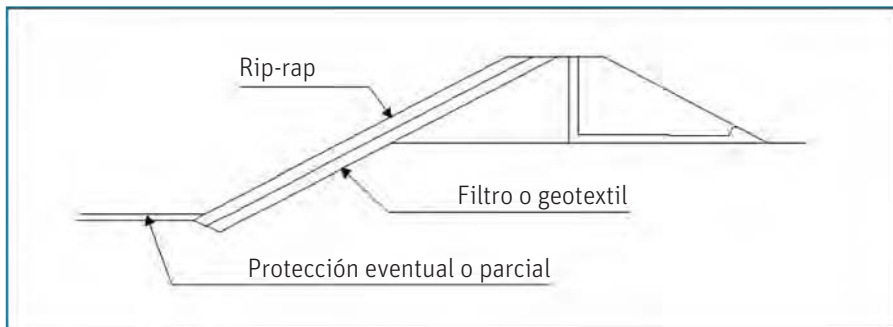
El talud de la parte excavada generalmente continuará en el dique (Figura 2.1.), pero no necesariamente (Figura 2.2.), sobre todo si la balsa es muy profunda

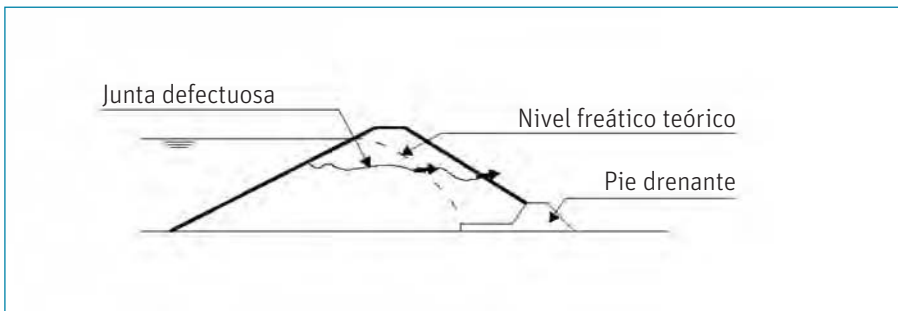
La sección de la Figura 2.4. rebaja, teóricamente, la línea de saturación según indica la figura pero no impide que el agua circule por una junta defectuosa y arruine la obra por arrastre de material.

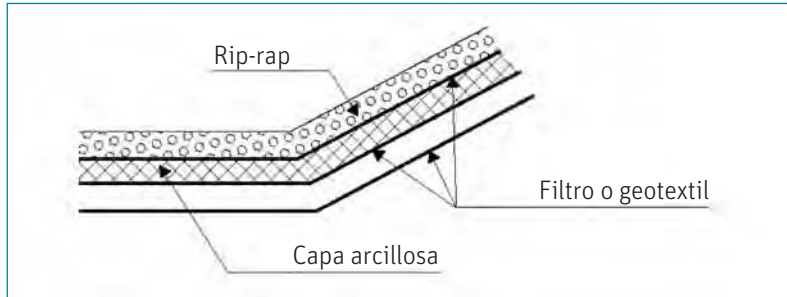
se quiere circular por el fondo a embalse vacío, convendrá disponer un firme de zahorra en todo o en parte de él.

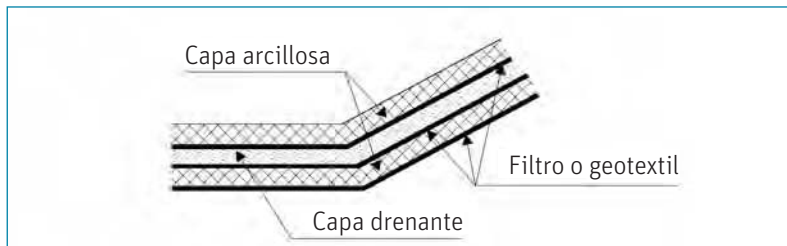
Esta segunda impermeabilización puede hacerse también con material arcilloso (Figura 2.13.) o con una lámina plástica o bituminosa (Figura 2.14.). Dado el coste que esta doble impermeabilización conlleva, parece aconsejable sólo en balsas de gran superficie sectorizada.

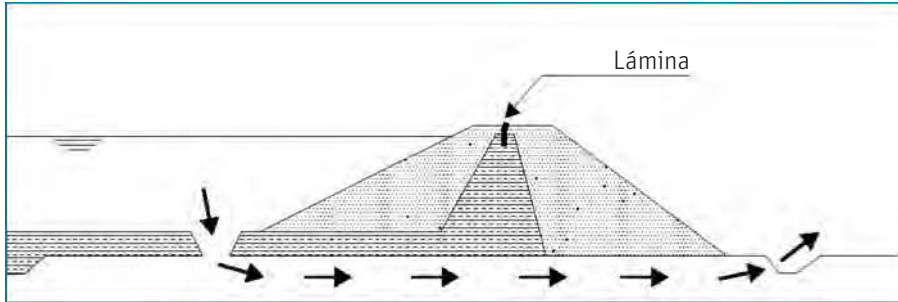
Si el sustrato es un Karst calizo, es una incidencia ya que la fuga de agua no lo desestabiliza; si es un Karst en yeso el tema es preocupante; si se trata de un aluvial estable a erosión interna, puede ser un accidente o una incidencia según que en el punto final de salida se dé lugar a una erosión regresiva (*renard*) o no.

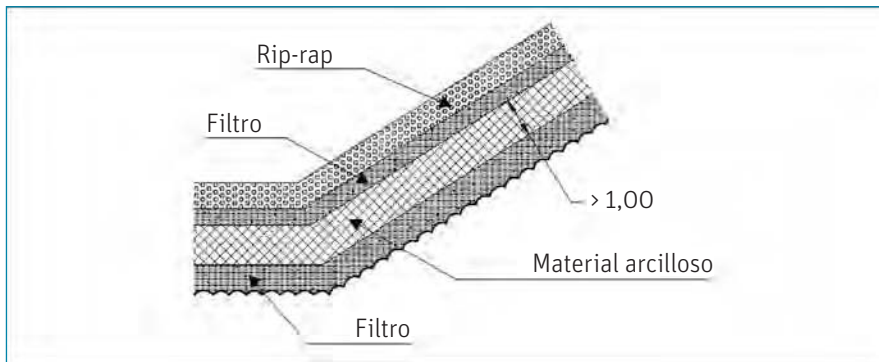
La disposición general de la impermeabilización es la indicada en la Figura 5.2.:

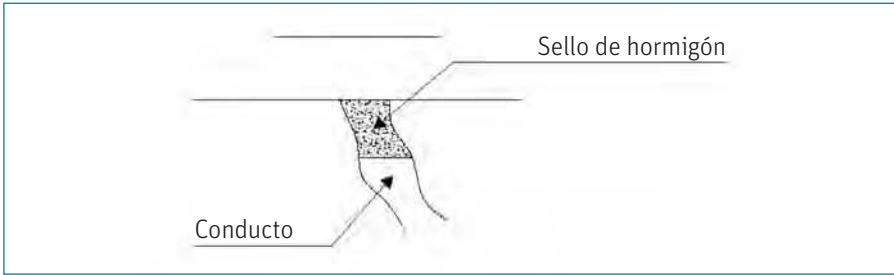
Si se trata de un Karst calizo o de una roca fracturada, el sello puede ser de hormigón.

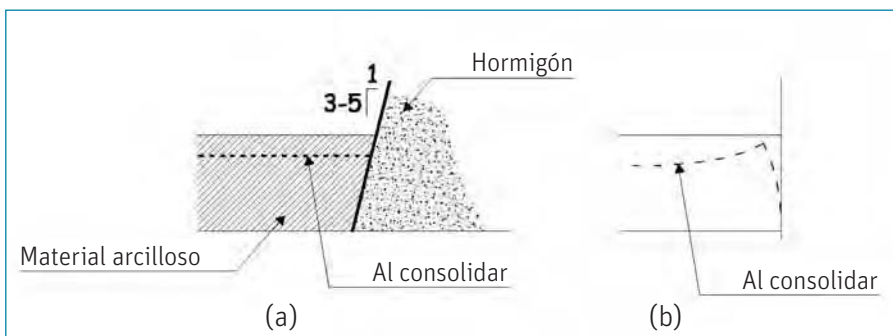
El enlace de los materiales arcillosos se hace de modo que la consolidación posterior de la arcilla no ocasione su despegue del hormigón. (Figura 5.7. b) Esto se logra dando al contacto una pendiente 1:3 - 1:5 de modo que al consolidar la arcilla se «apriete» contra el hormigón.

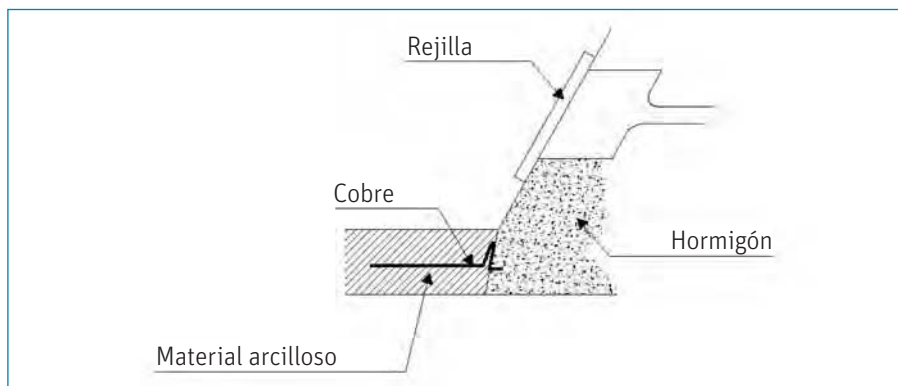
No se debe hormigonar contra la arcilla, sino apisonar contra el hormigón. Si el espesor es reducido, puede ser conveniente agregar una junta de cobre que penetre en la arcilla, (Figura 5.8.) para reducir el gradiente en el contacto y salvaguardar un defecto local.

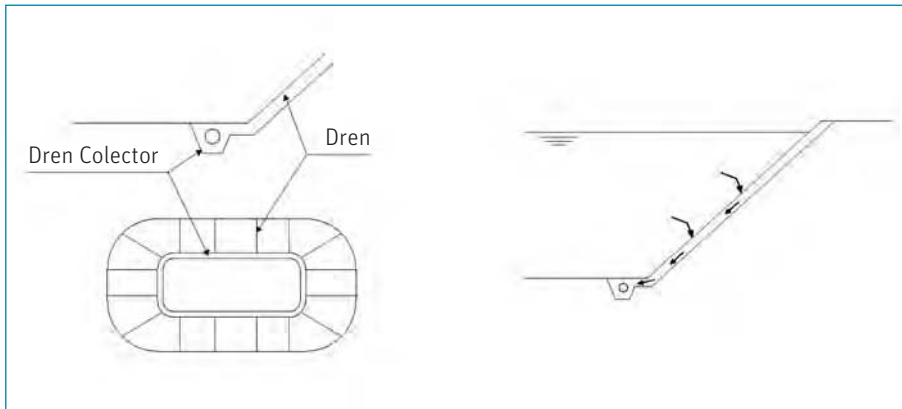
- ▶ El agua puede encontrar entre dren y dren un camino preferente y destruir el dique o el terreno.
- ▶ Esto es especialmente de temer en las balsas clásicas por la heterogeneidad de los materiales del dique.
- ▶ Si en vez de drenes aislados se dispone una capa drenante el riesgo disminuye pero si se quiere una seguridad hay que recurrir a la doble impermeabilización como ya se ha indicado al tratar de los drenes chimenea inclinados.
- ▶ Si además se pretende medir y localizar la filtración la doble impermeabilización y la sectorización resultan indispensables.

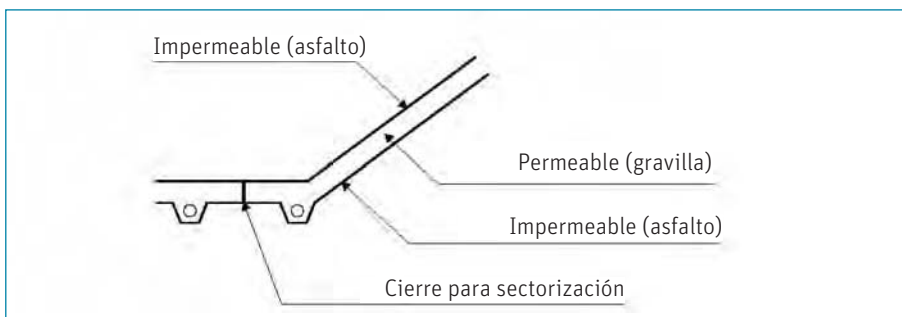
Ello conduce, por una parte, a evitar que la «fuga se fugue» lo que lleva a una doble impermeabilización a menos que la geología del emplazamiento concentre las fugas sin pérdida apreciable en un punto. Por otra parte, lleva a sectorizar la recogida de las filtraciones a fin de poder atribuir las a áreas suficientemente reducidas. Existen otros dispositivos (fibra óptica) que no son drenajes, pero que permiten detectar y localizar la presencia de agua; son propios de la «auscultación» y trataremos de ellos en el capítulo correspondiente. El dispositivo de la figura es clásico en presas con pantalla de hormigón asfáltico, aunque cada vez se emplea menos por considerarlo necesario sólo en contadas ocasiones. (Figura 6.16.).

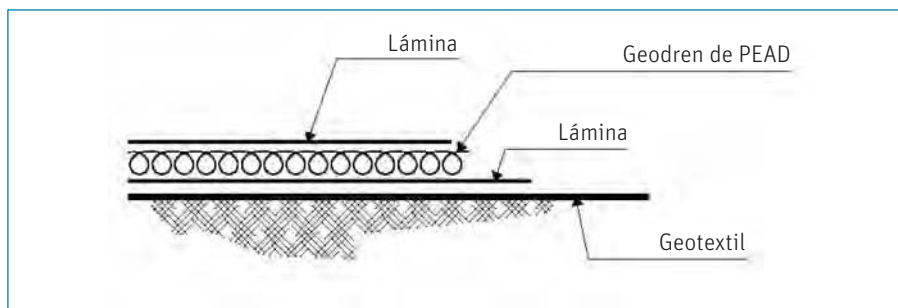
En balsas clásicas no conviene utilizar este dispositivo, pues en el caso de una rotura por asiento diferencial lo probable es que se rompan las dos capas. Es preferible que la capa inferior sea muy deformable (geotextil impregnado con betún por ejemplo). En longitudes y caudales reducidos puede ser útil el dispositivo de la Figura 6.17.

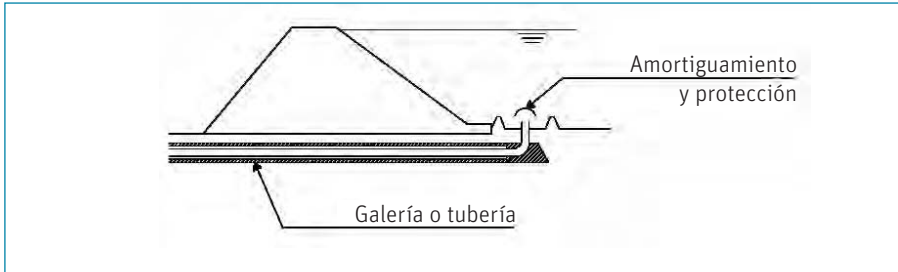
- ▶ Una galería o una tubería de mayor diámetro que separe la conducción en presión del cuerpo del dique con lo que una eventual fuga (una apertura de junta por ejemplo) sale por la galería o tubería sin causar daño y además es detectada.
- ▶ Un amortiguamiento y protección al desaguar en la balsa.

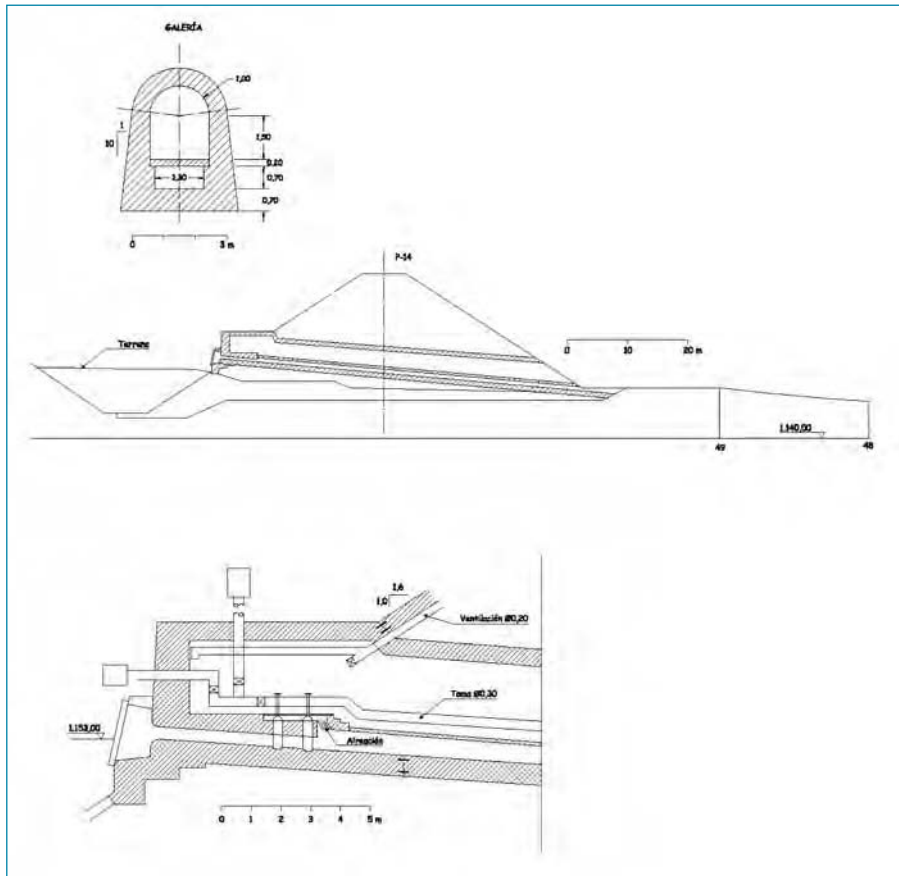
Otra disposición que es de interés, cuando el caudal de servicio es reducido, es el que se esquematiza en la Figura 8.17., adoptado en el embalse de Montemayor (600.000 m³).

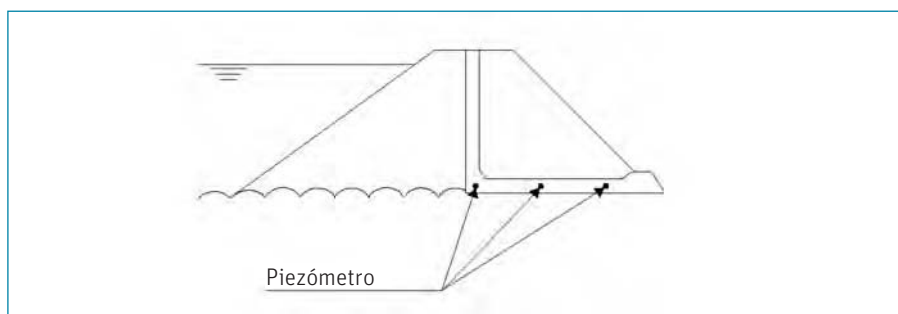
Como se ha venido indicando, la válvula de seguridad básica de las balsas es el drenchimenea en el que, aún en el caso de circulación de un caudal importante, no debe haber presión o en su caso ser muy reducida.

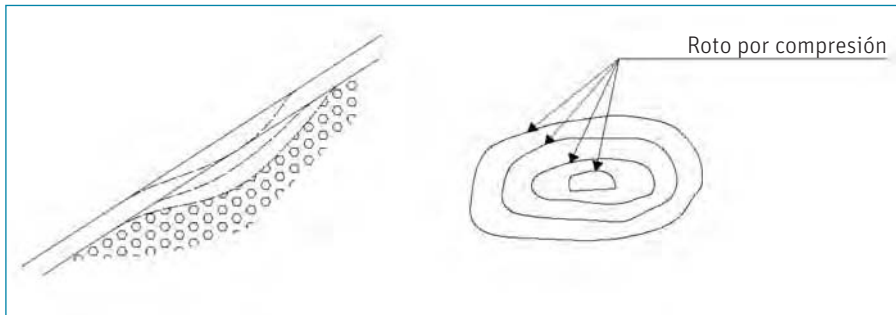
Interesa por tanto, seguir la deformación de modo análogo al indicado para el asfalto, con vistas a que el mantenimiento se anticipe, al detectar que la deformación bajo carga da compresiones en el hormigón que se acercan o superan su límite elástico.

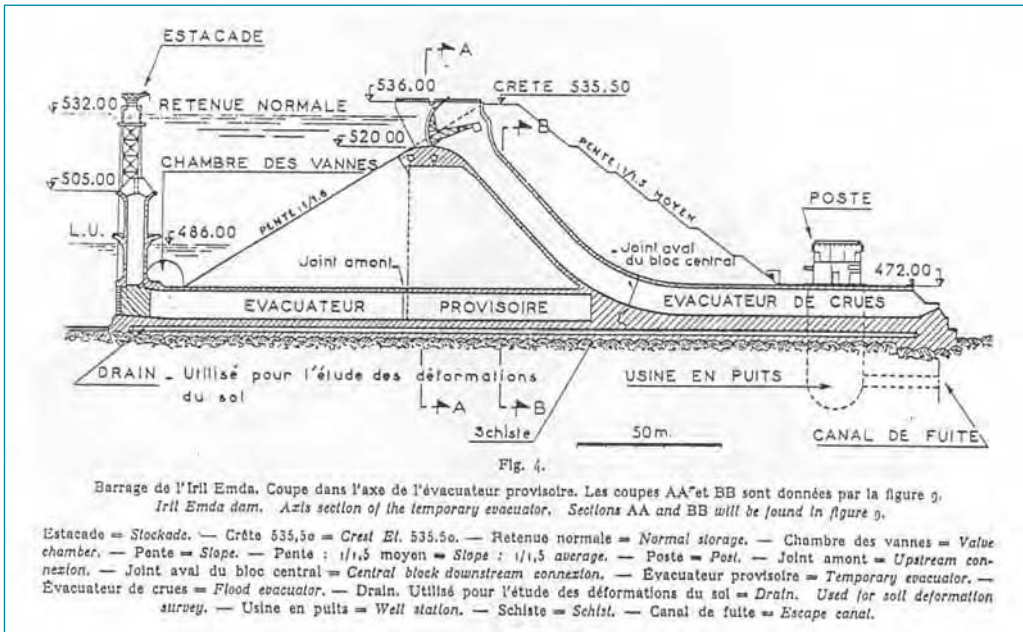
Si fallara puede recurrirse a impermeabilizar desde el interior mediante algún procedimiento más o menos análogo a los sugeridos en la Figura 5.20. En las balsas impermeabilizadas superficialmente (láminas, asfalto, hormigón) esta impermeabilización es más bien estética por el agua de lluvia a través del espaldón. En los núcleos arcillosos debe hacerse siempre para evitar que el núcleo fluya a través de la junta.

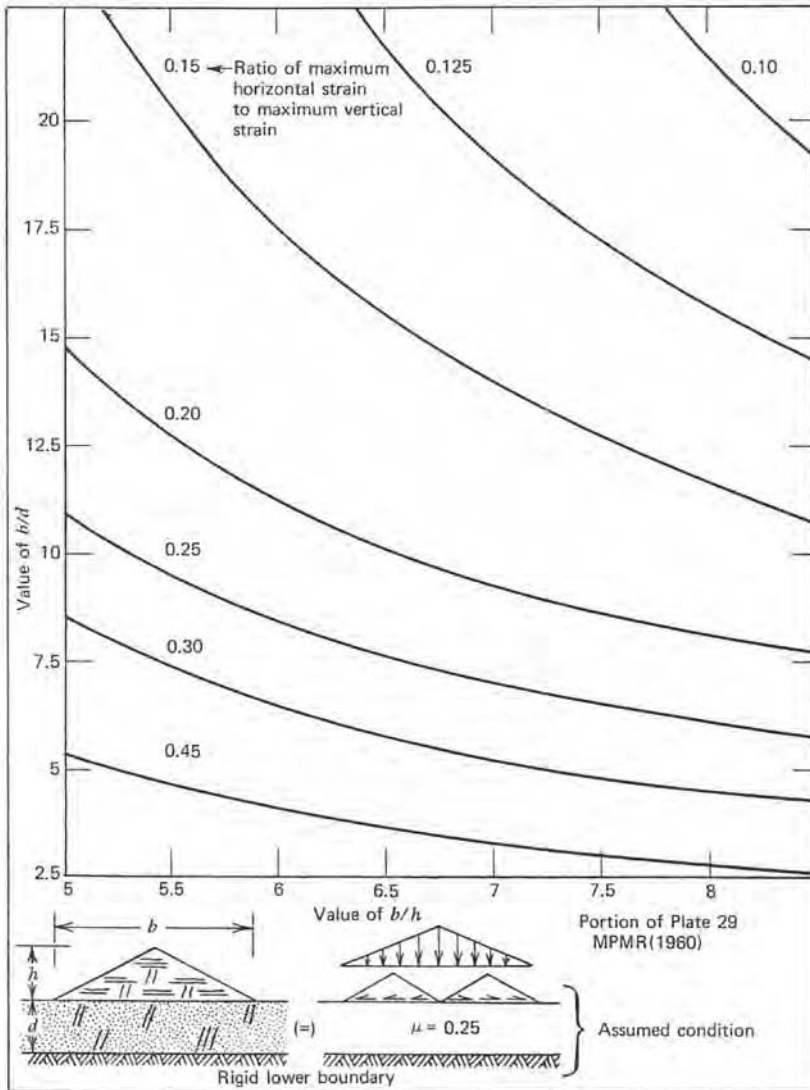
MOVEMENTS OF ARTICULATED CONDUITS UNDER EARTH DAMS ON COMPRESSIBLE FOUNDATIONS

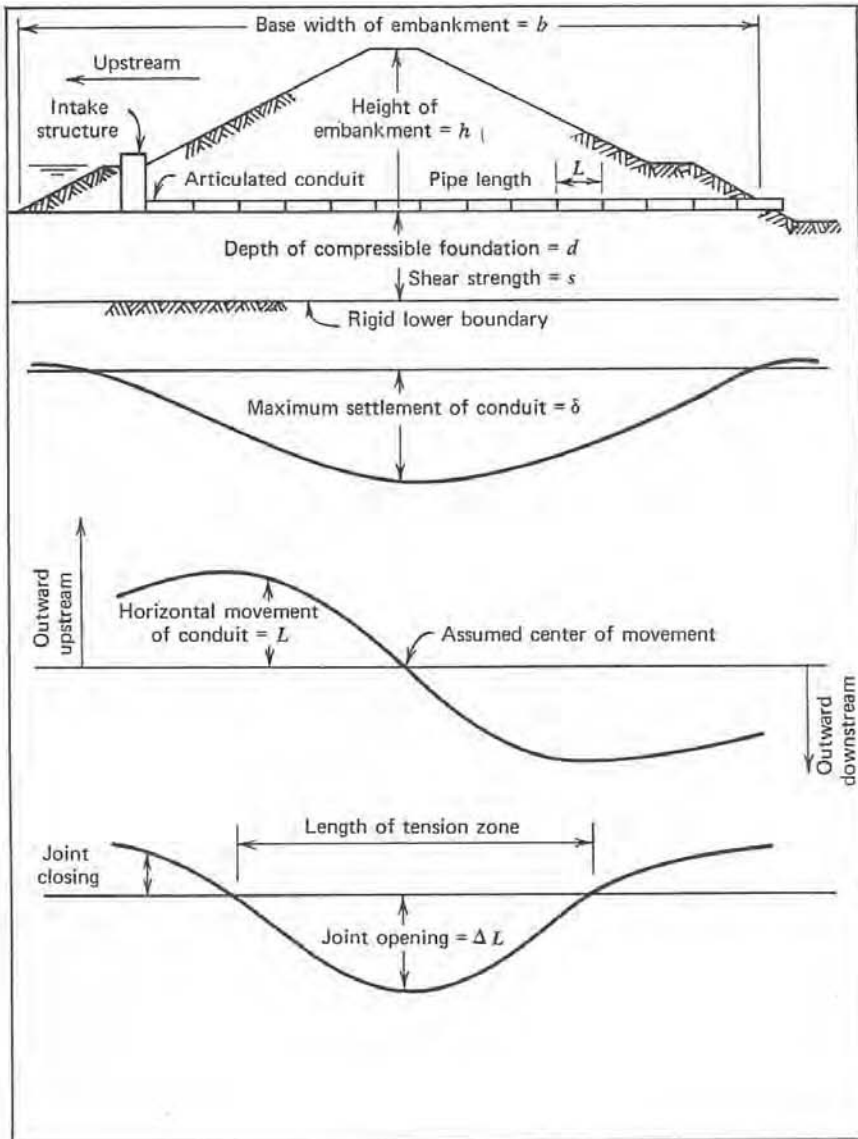
Fig. 1. Notation used for describing conduit movement. *Definitions:* Modulus of elasticity: embankment = E_e ; foundation = E_f ; maximum average vertical strain = $\delta/d = \epsilon_v$; horizontal strain = $\Delta L/L = \epsilon_h$; maximum vertical stress of embankment = $h\gamma_r = \rho$.

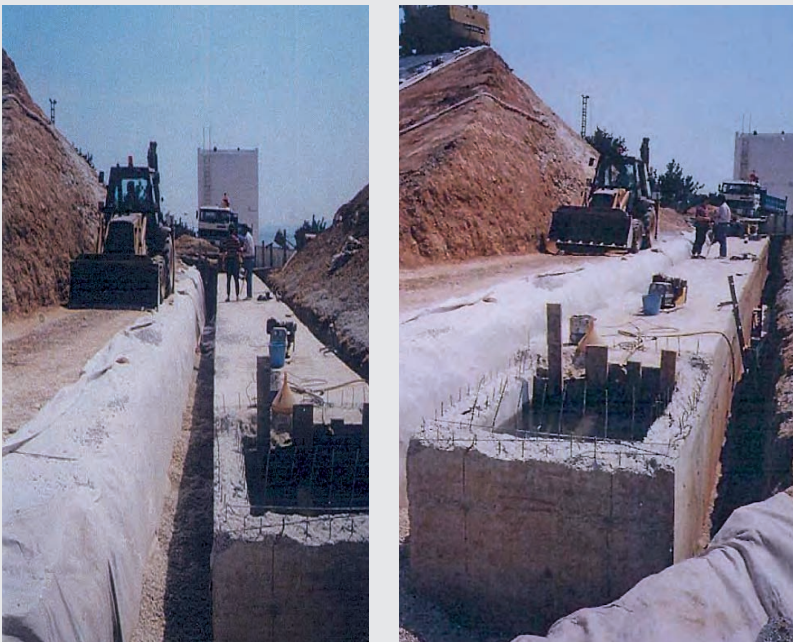
▲ Figura 7.4.2.8. Detalle de la reparación con la envoltura de gravillado la galería en presión de salida/entrada y la arqueta de toma.

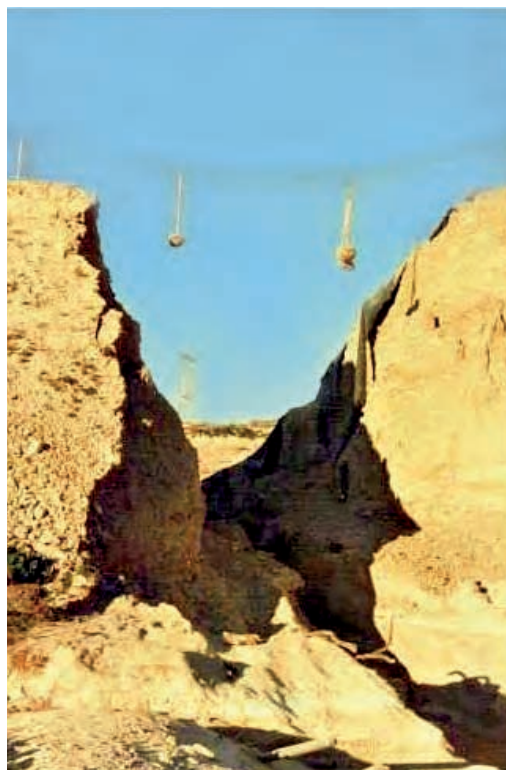
▲ Figura 7.4.3.1. Rotura del desagüe de fondo

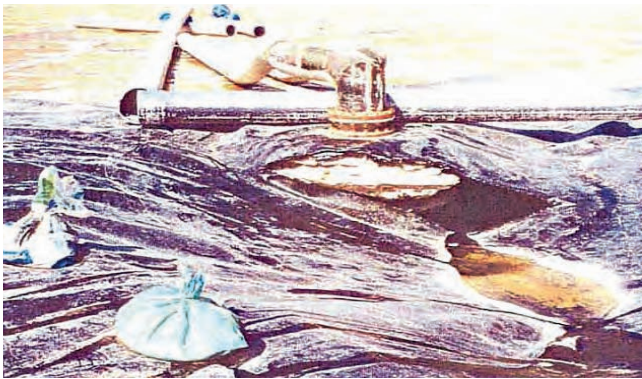
◀ *Figura 7.4.4.1.*
Vista del macizo que cortó la lámina

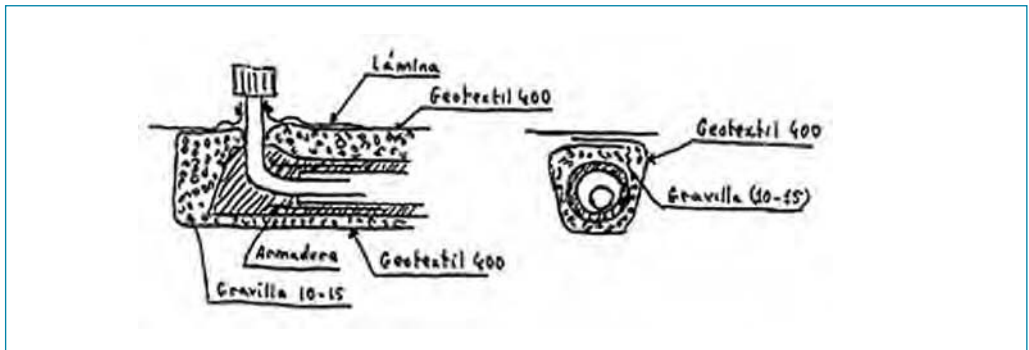
▲ Figura 7.4.4.5. Solución mejorada, que evita el contacto hormigón-lámina con un dren envolvente de canalización de fugas, sin arrastre de partículas de suelo

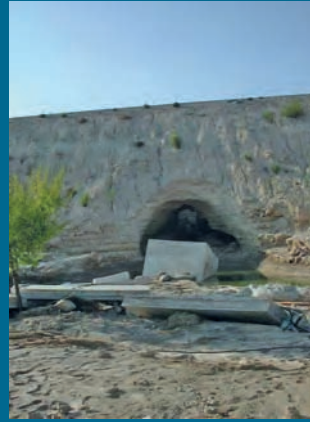
▲ Figura 7.4.5.2.
Vista de la rotura anterior, desde el talud exterior

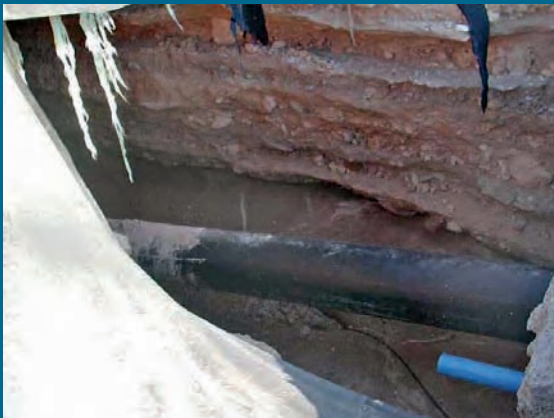
▲ Figura 7.4.5.3.
Vista de la rotura desde el talud interior

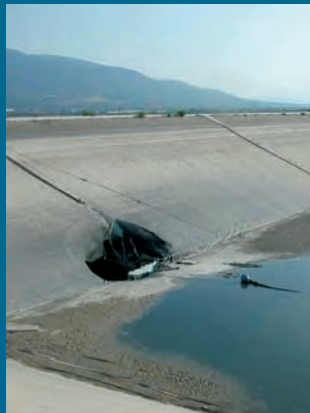
▲ Figura 7.4.5.4.
Vista de la rotura desde el talud interior

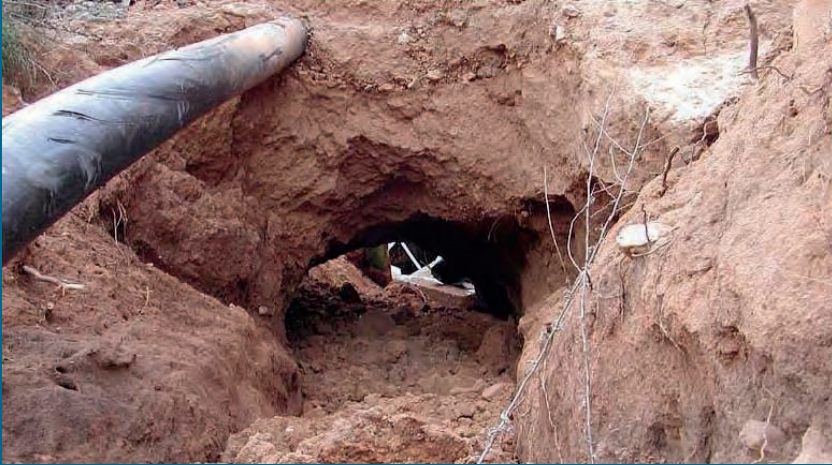
▲ *Figura 7.4.5.5.*
Vista desde el talud exterior. Tubificación en la zona del desagüe de fondo, con tubería de PEAD. Obsérvese en la parte izquierda, la nada recomendable práctica de emplazar la conducción de llenado por el terraplén y, en este caso, por la zona del desagüe de fondo

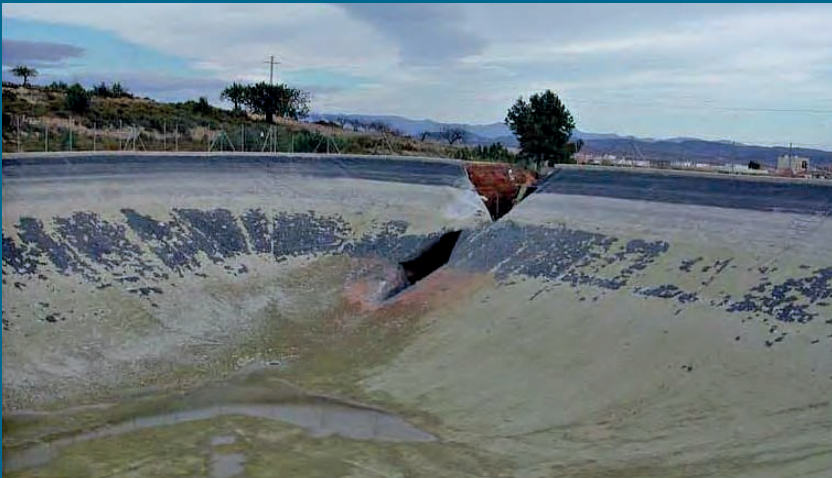
▲ *Figura 7.4.5.6.*
Vista de la rotura de la fotografía anterior, desde el talud interior

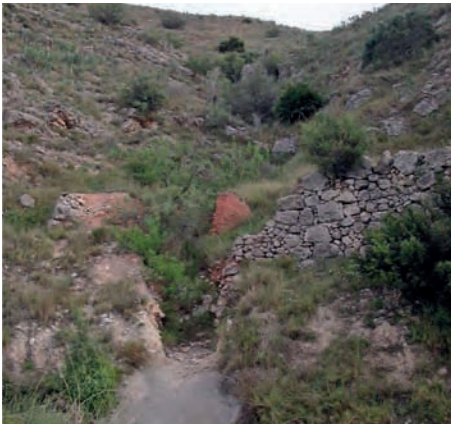
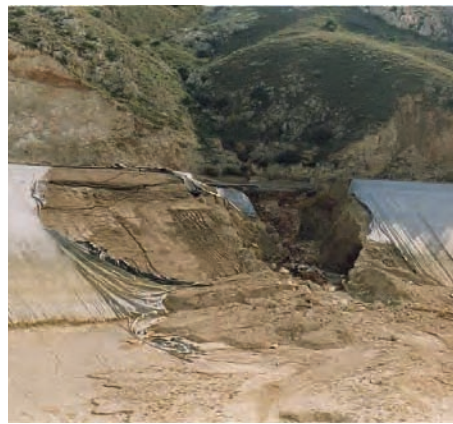
▲ Figuras 7.4.6.1. y 7.4.6.2.

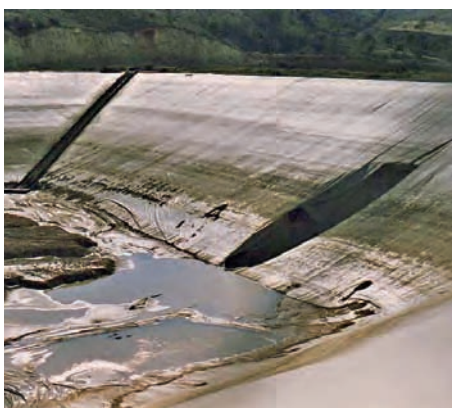
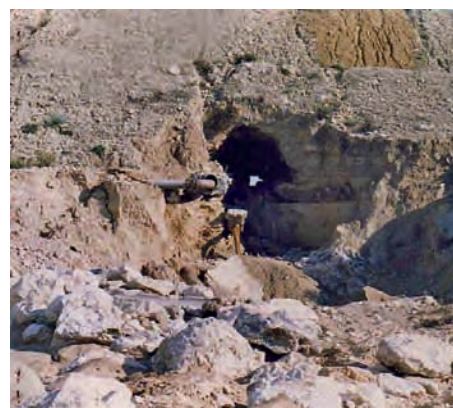
▲ Figuras 7.4.6.3. y 7.4.6.4.

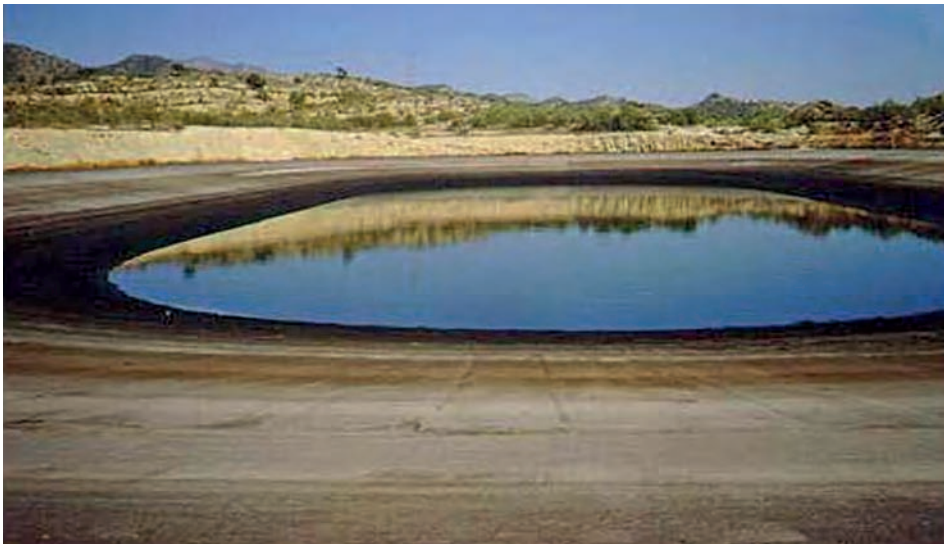
▲Figura 7.4.7.1. Vista general

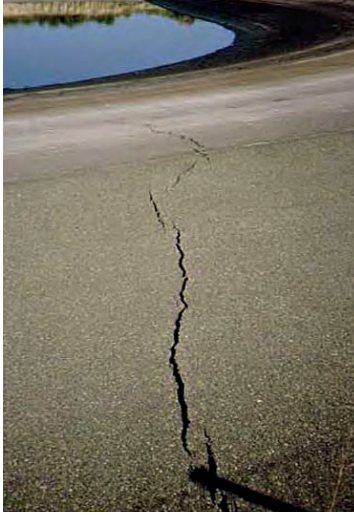
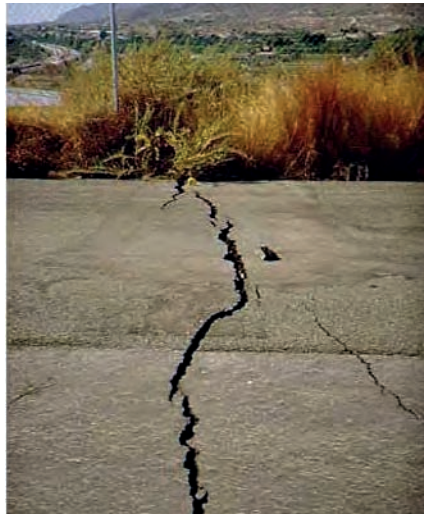
▲ *Figura 7.4.7.2. Detalle de las grietas transversales en coronación*

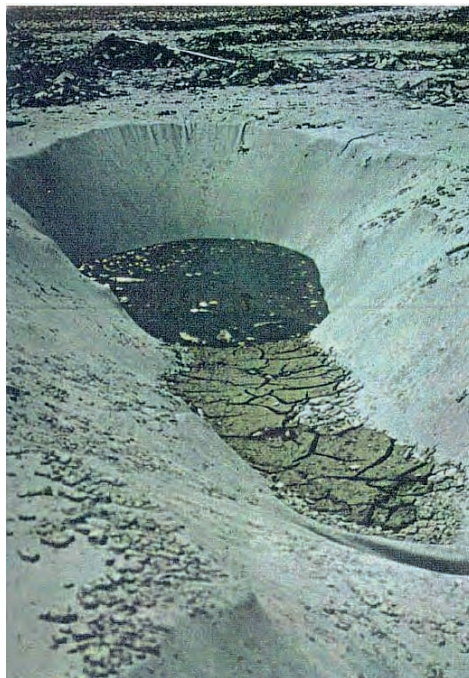
◀ *Figura 7.4.9.1.
Deformación de la
lámina de PVC en el
fondo del embalse sin
llegar a la rotura.*

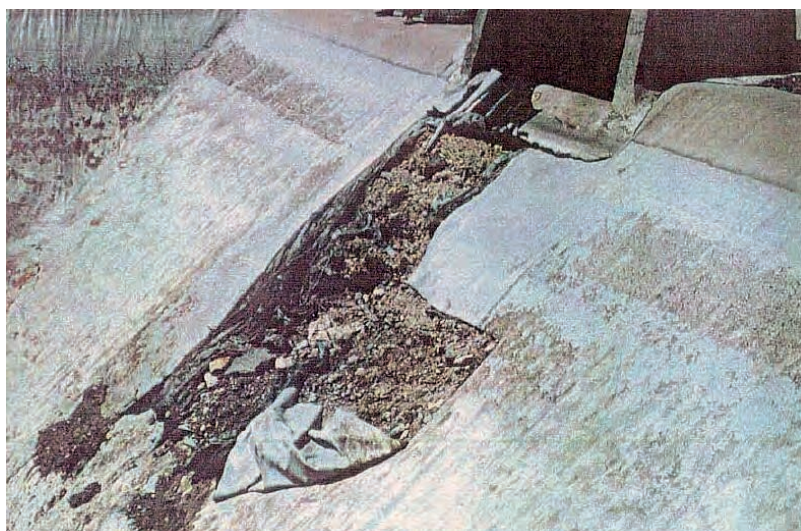
Se produce un desgarro de la geomembrana en la zona del talud bajo la arqueta de entrada de agua en la zona inicial por la que discurre la lámina de agua entrante sobre la geomembrana. Como consecuencia del desgarro producido, una zona de 6-8 m² queda sin geomembrana, produciéndose una fuerte erosión e incluso socavación en una zona localizada, con arrastre de los materiales que formaban el talud.

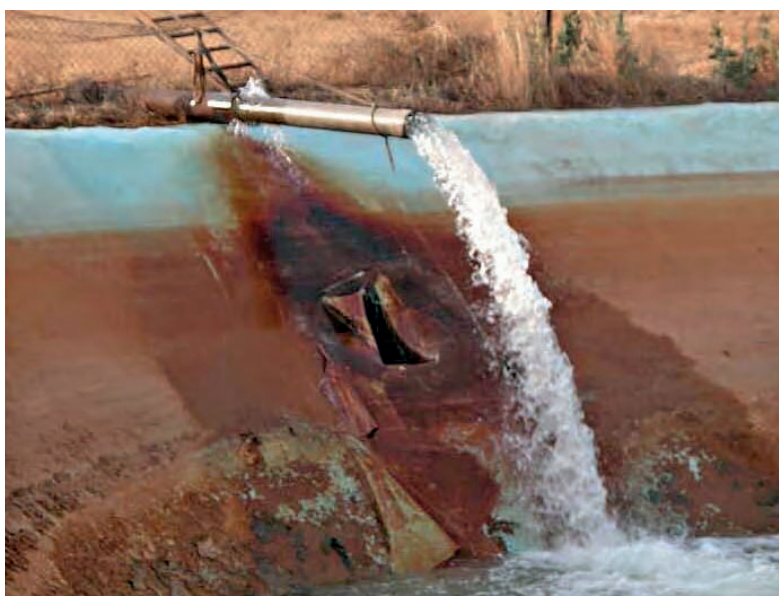
▲ *Figura 7.4.11.1.*

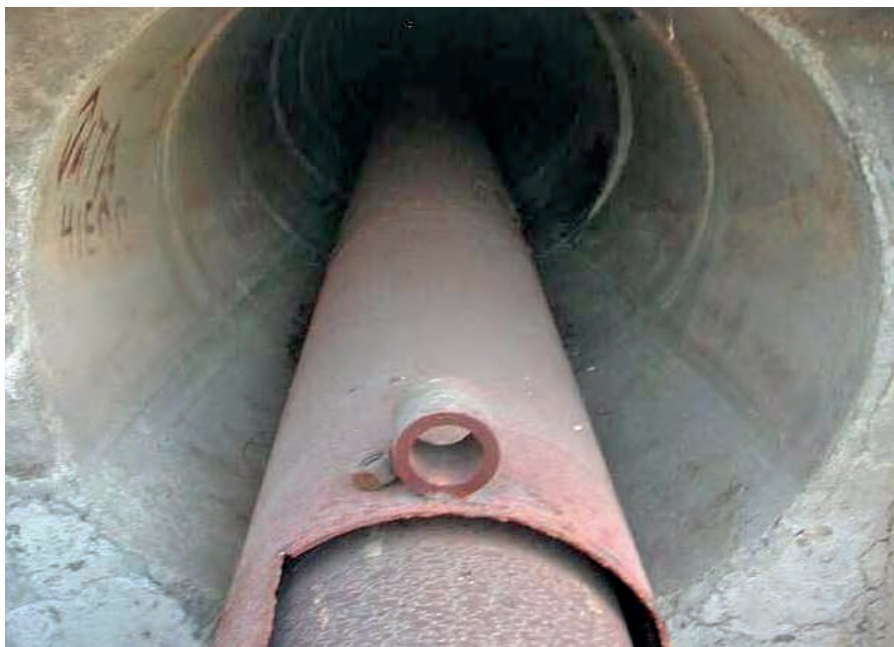
▲ *Figura 7.4.14.1.*
Situación actual de la conducción de 300 mm en el interior de la de 400 mm

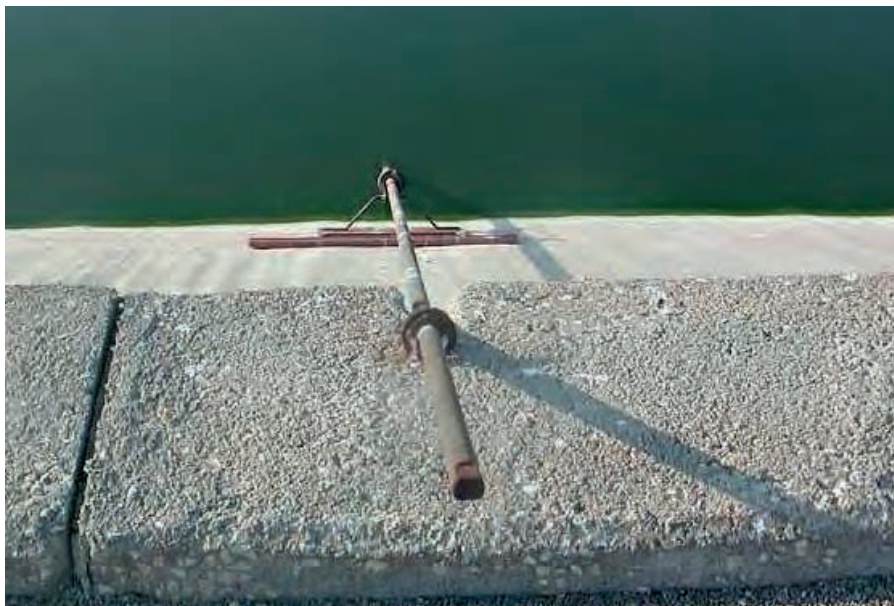
▲ *Figura 7.4.14.2.*
Extremo del eje de maniobra de la compuerta interior colocada después del incidente

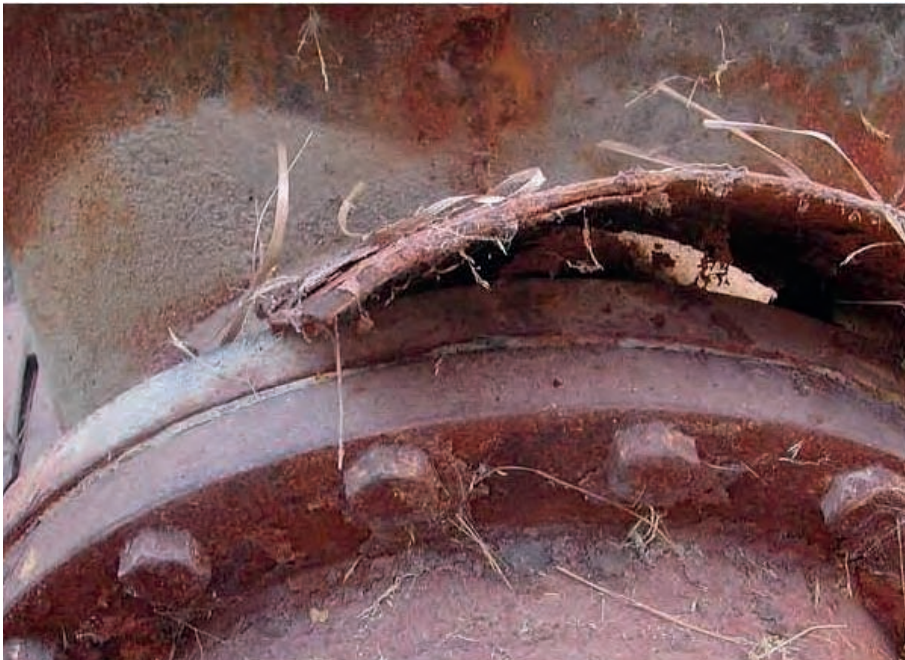
▲ *Figura 7.4.15.1.*
Casquete de tubería de 4 mm. de espesor, extraído de la rotura por oxidación de la conducción de salida

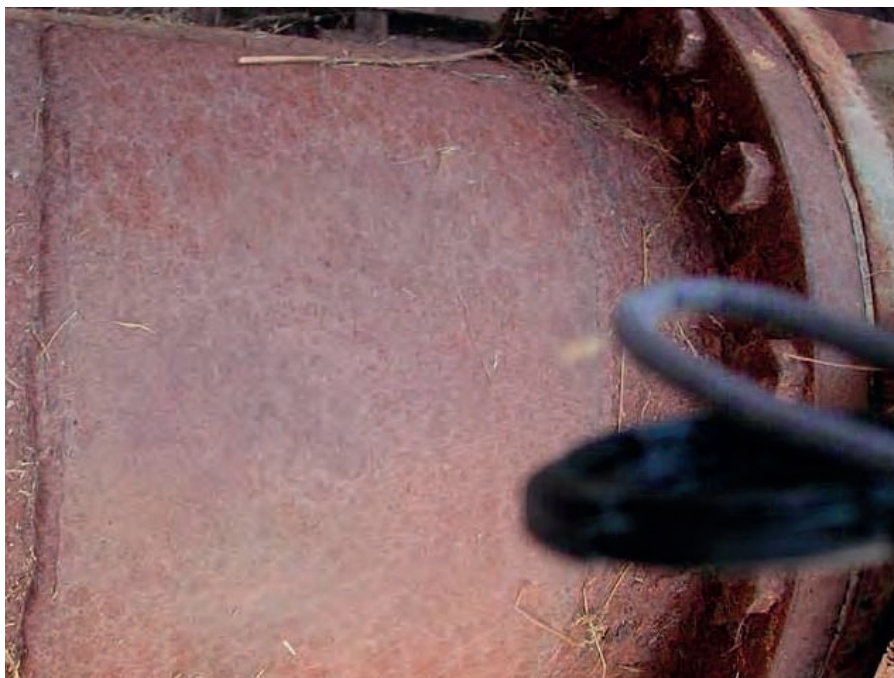
▲ **Figura 7.4.15.2.**

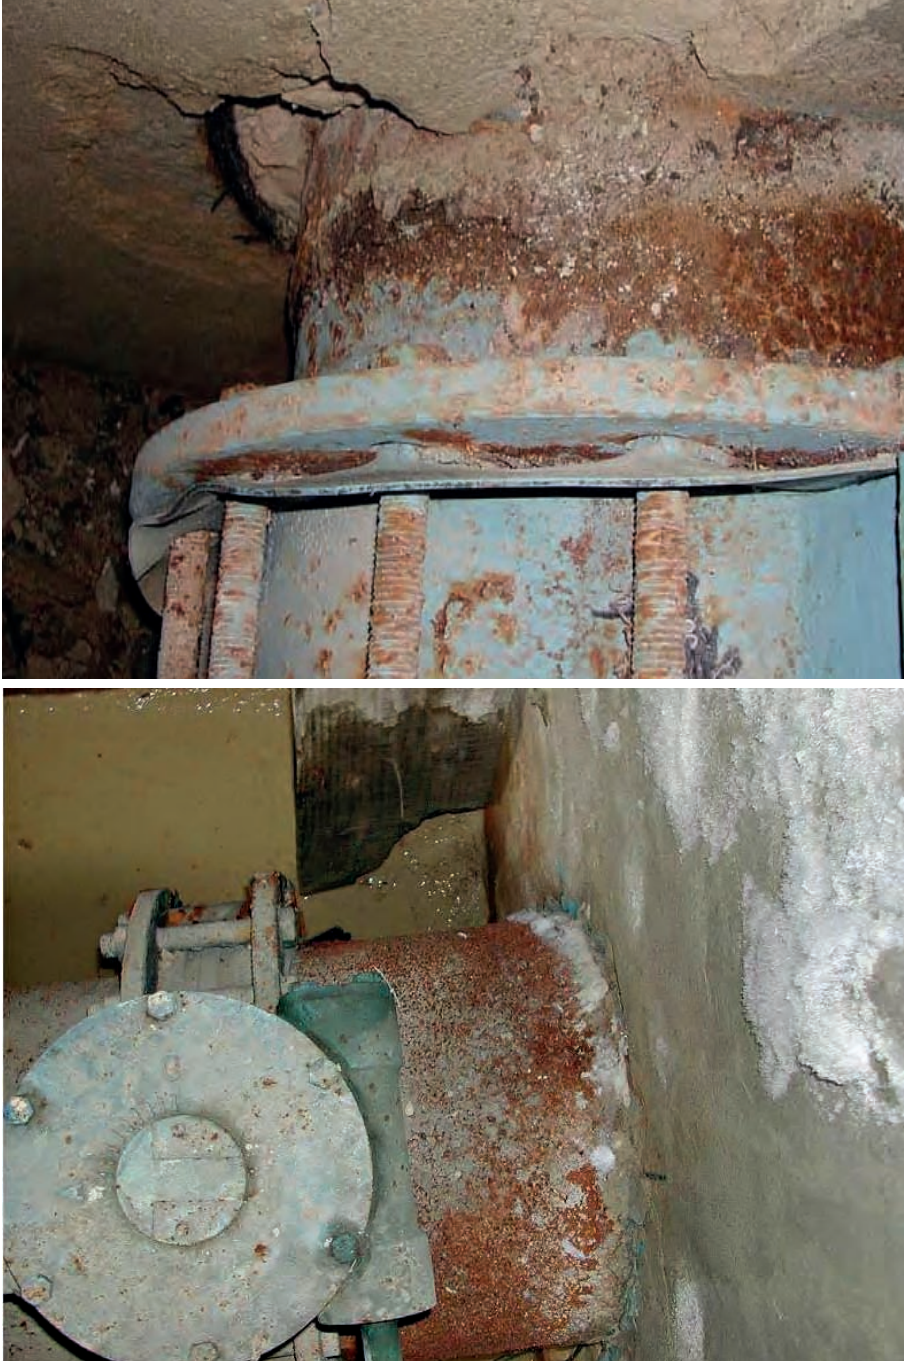
▲ *Figura 7.4.15.3*
Fuerte oxidación en conducciones de salida de acero con edades del orden de 15 años

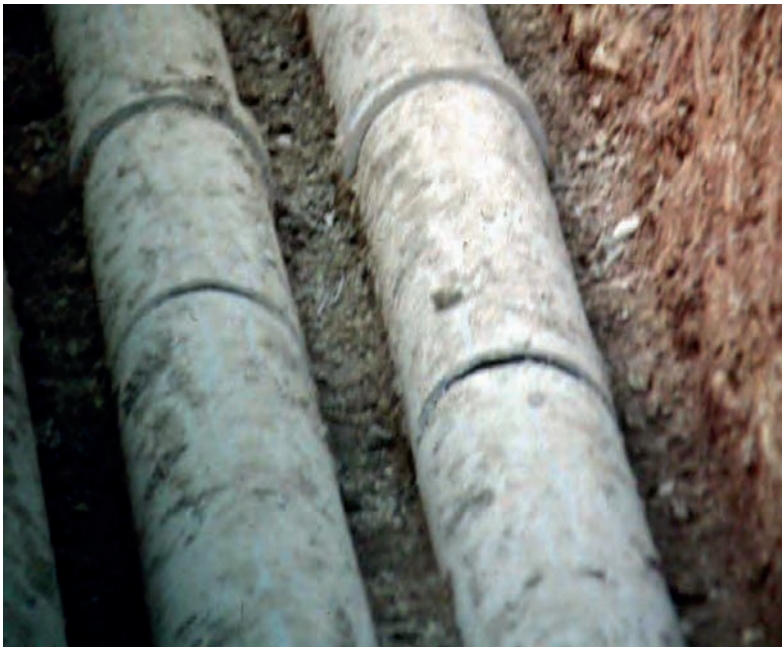
▲ *Figura 7.4.16.1.*
Vista de la rotura por flexión en las conducciones de salida de fibrocemento

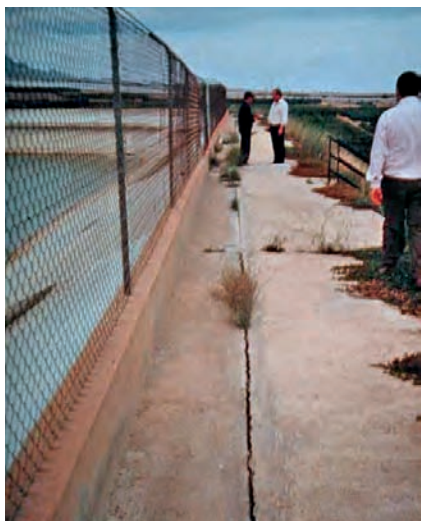
◀ **Figura 7.4.21.2.**
Grieta surgida entre el zuncho de anclaje de la lámina y un pavimento de hormigón en coronación

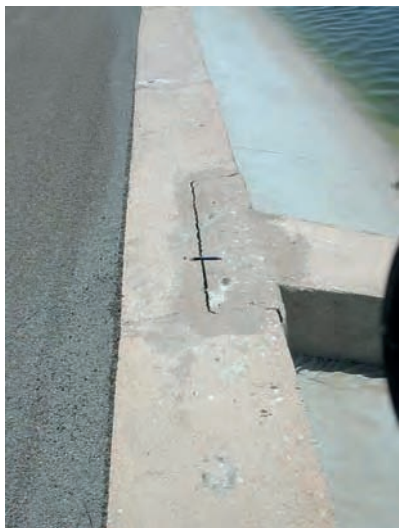
◀ **Figura 7.4.22.1.**
Grieta por desplazamiento hacia el interior del vaso del lastre antisucción eólica, por anclaje deficiente.

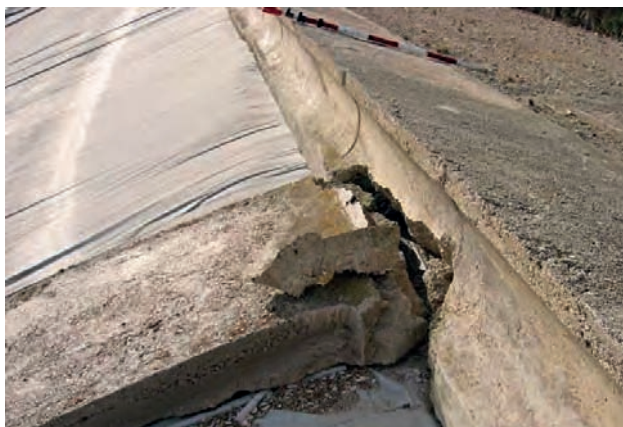
Figuras 7.4.22.3.▶
Deslizamiento de lastres de hormigón articulados por oxidación del cable de unión
