Long Carbon Europe
Sections and Merchant Bars

ArcelorMittal

El acero en la rehabilitación

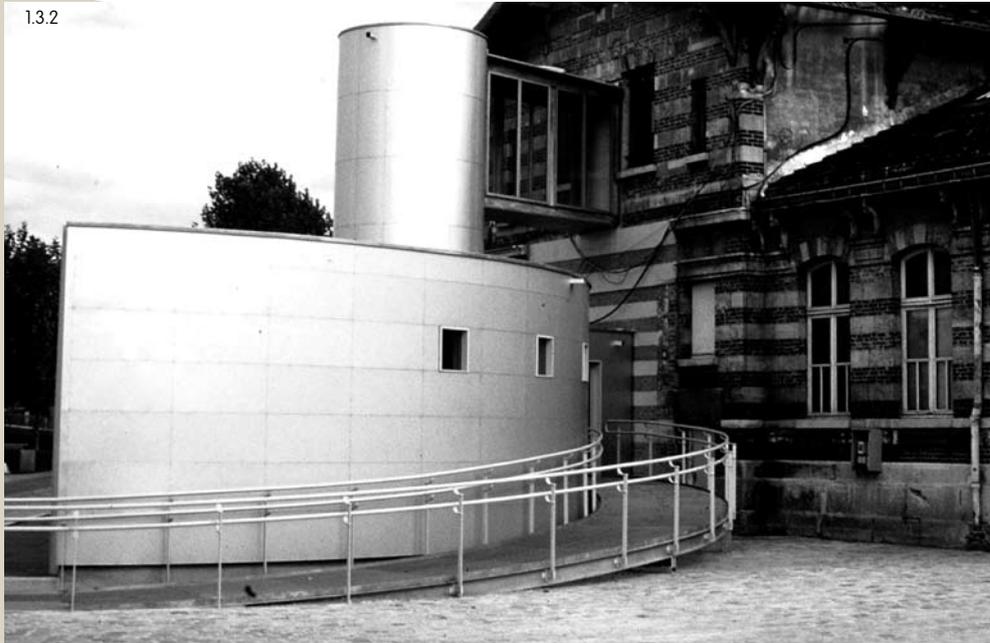
1.3.2

- *La apariencia estética* de las piezas de acero resulta esencial. El contraste creado mediante la asociación de los elementos antiguos de la estructura y con los elementos nuevos de acero permite incrementar el valor arquitectónico de los edificios (Imagen 1.3.2);

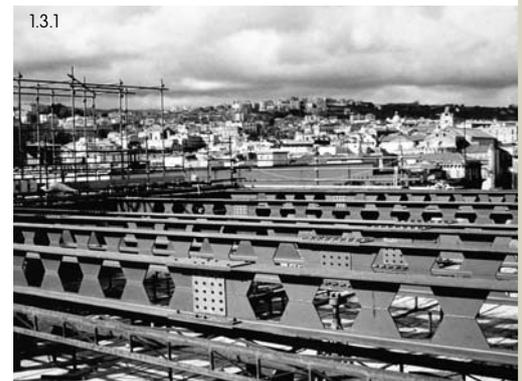
1.3.1

- *La reversibilidad* es una propiedad básica de las estructuras de acero, puesto que las conexiones atornilladas se pueden utilizar para realizar construcciones permanentes y también para fabricar construcciones provisionales (Imagen 1.3.1);

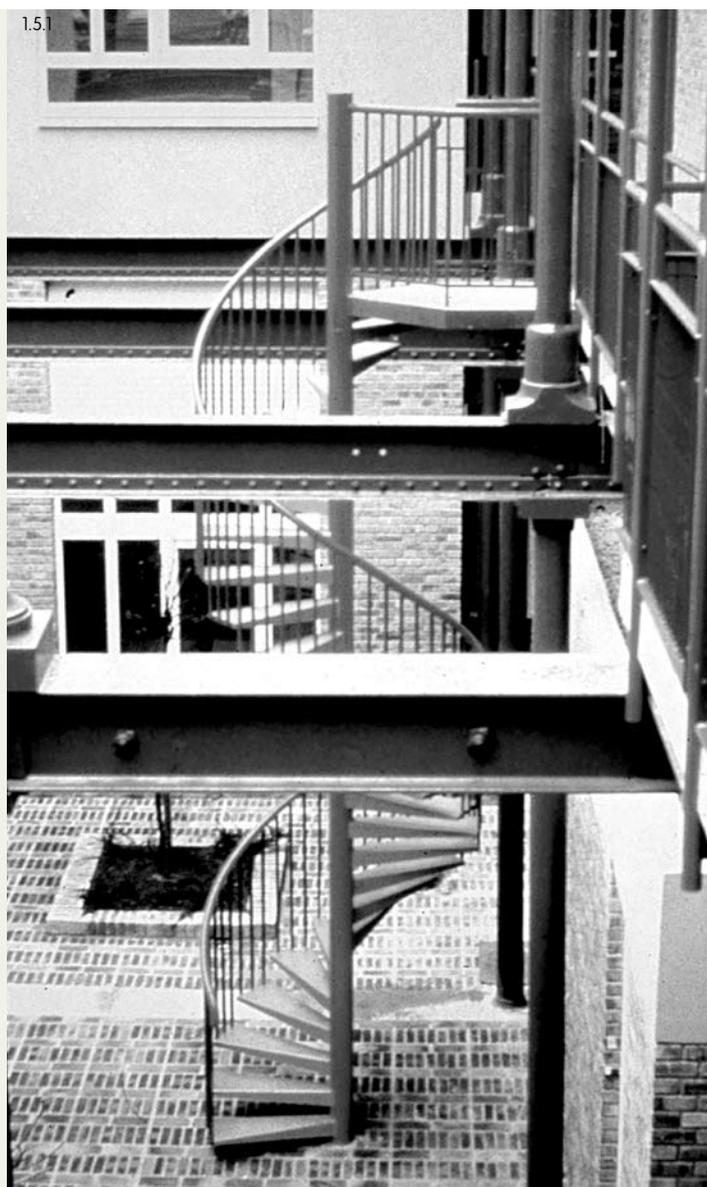
1.5.2

- *Construcciones industriales* se han convertido en apartamentos y oficinas (Imagen 1.5.1).
- *Edificios históricos* han sido vaciados completamente, manteniéndose las fachadas originales y sustituyendo la estructura interior por una nueva (Imagen 1.5.2).

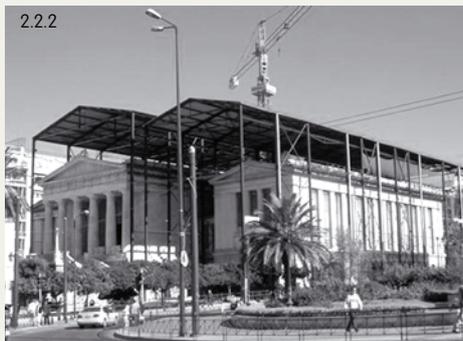
2.2.2

- apuntalamiento temporal de fachadas, por medio de estructuras espaciales reticuladas, durante la reconstrucción de un nuevo edificio entre dos edificios ya existentes
- estructura de acero que sostiene la fachada durante la demolición de la parte interna del edificio. Esta función de apuntalamiento puede ser temporal o formar parte de la estructura final (por ej. estructuras verticales para la rigidización de la fachada)
- apuntalamiento temporal de fachadas inmediatamente después de un terremoto, usando andamios de acero, para permitir el uso de las aceras por los peatones
- cubrición temporal como protección atmosférica de una obra durante la restauración (Imagen 2.2.2).

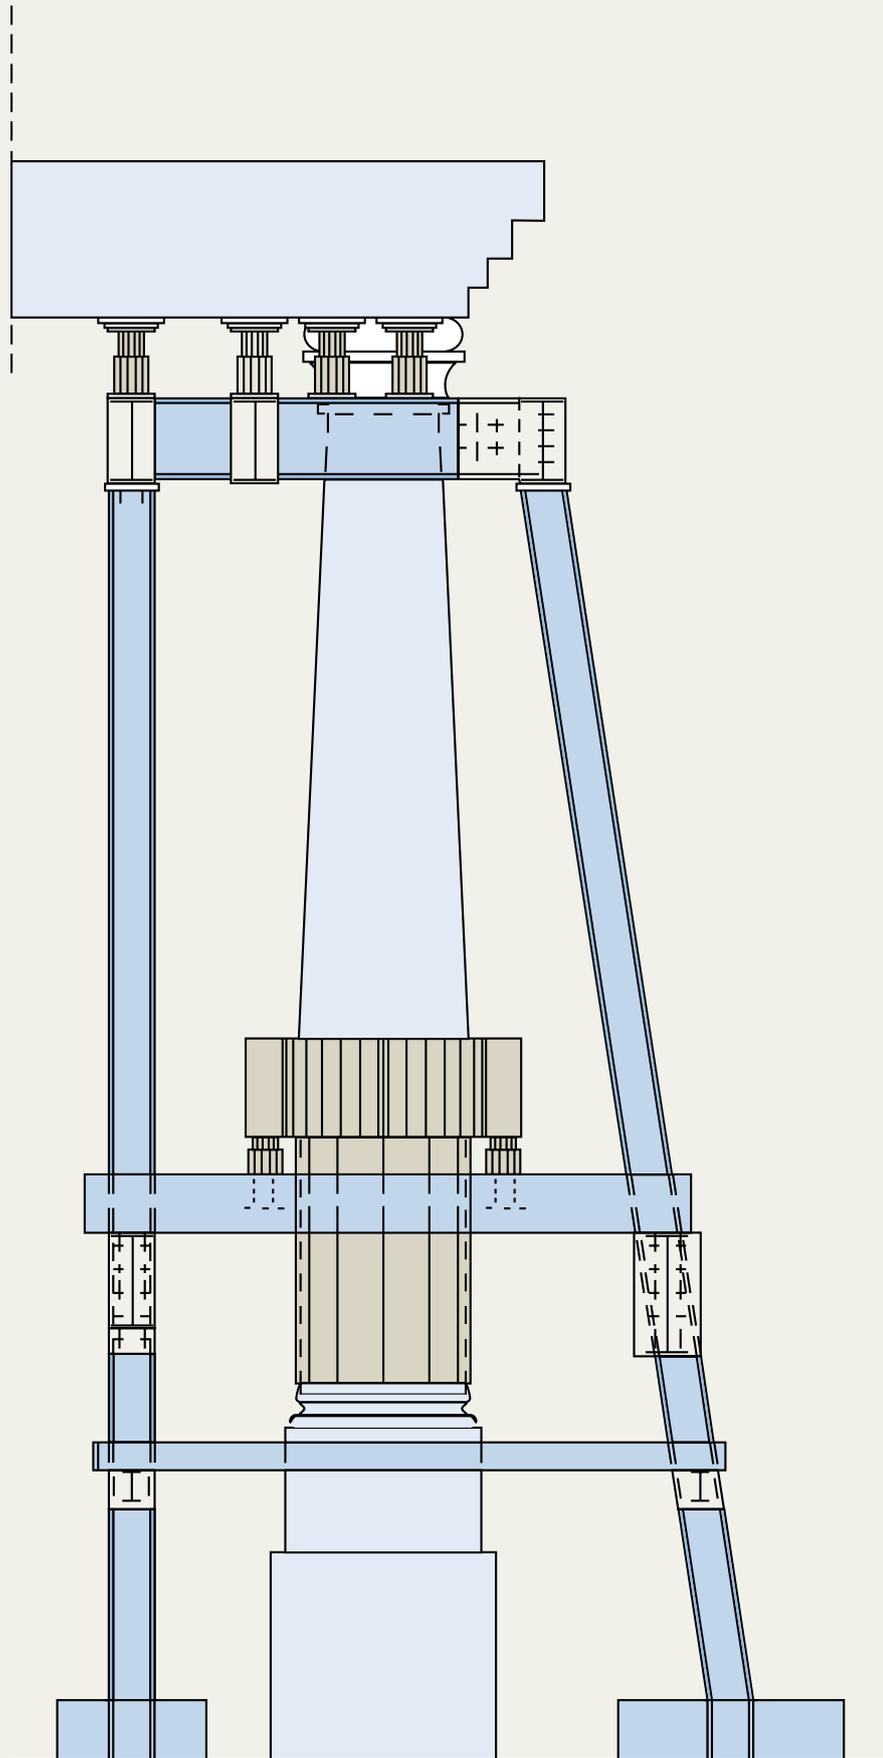
2.2.5 Sujeción temporal de las columnas de la entrada del Palacio Carigliano en Turín (Italia)

- los elementos estructurales de acero, en forma de "sistemas de andamiaje" (Imagen 2.2.3)
- las estructuras de acero pesadas (perfiles soldados o atornillados) y las ligeras (secciones huecas con uniones atornilladas) se adoptan para realizar operaciones activas y pasivas de apuntalamiento (Imágenes 2.2.4 y 2.2.5).

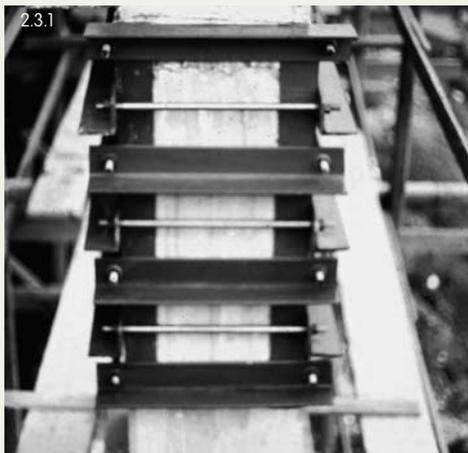
2.3.1 Angulares de acero atornillados para reparar un pilar de hormigón armado

- ser de bajo peso, lo que permite una facilidad de transporte y montaje, factor importante cuando es necesario trabajar en zonas donde el espacio está restringido, como por ejemplo en los centros históricos de cascos antiguos
- reversibilidad, gracias el uso de uniones atornilladas, que permite la reutilización de la estructura en caso de desmontaje (Imagen 2.3.1)

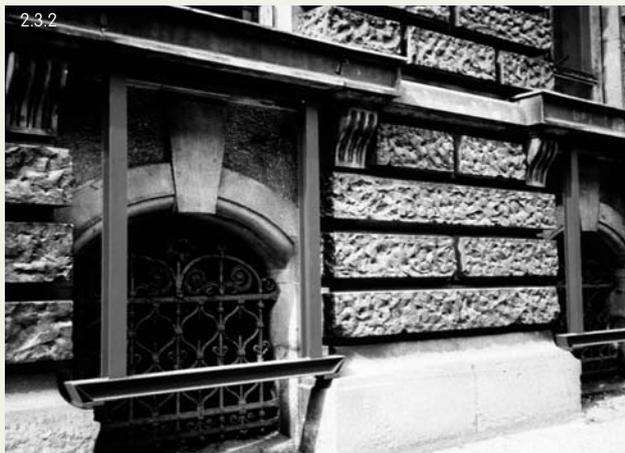
2.3.2 Marcos de acero empleados en la reparación de un muro de piedra (Berlín, Alemania)

- elevada velocidad de montaje, útil cuando hay que realizar reparaciones de emergencia debido a un riesgo de propagación rápida del daño (Imagen 2.3.2)
- ventajas económicas, debido a su posibilidad de reutilización (Imagen 2.3.3).

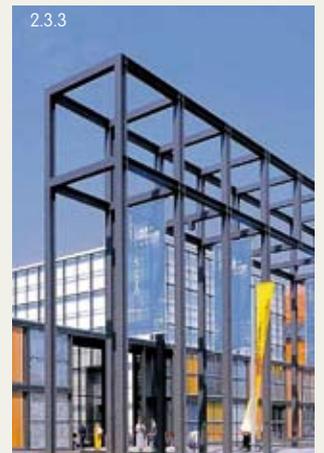
2.3.3 Iglesia de la Expo en Hanover: estructura modular de acero con vistas a una posible reutilización en otro lugar

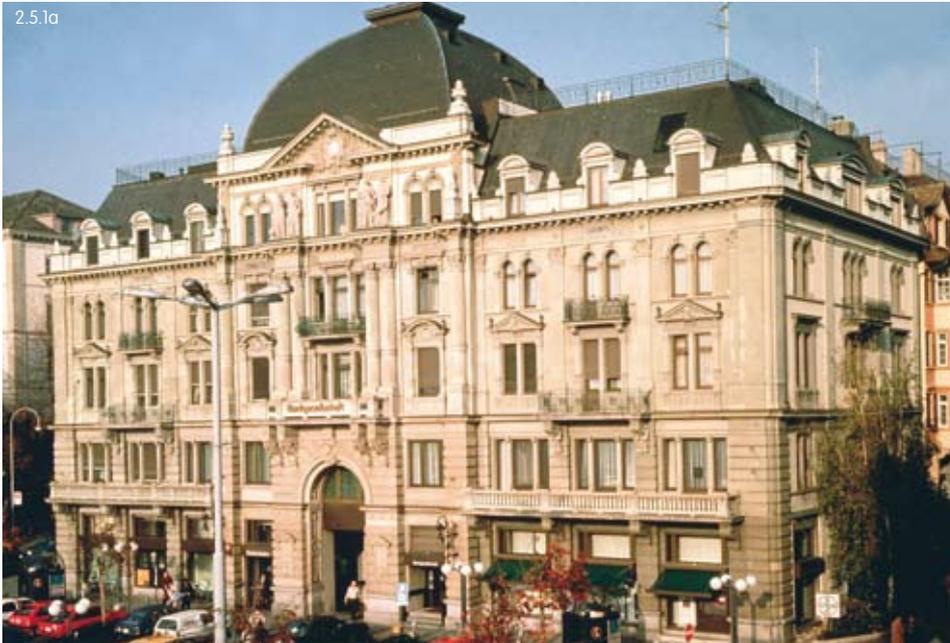
2.5.1a

- La reestructuración representa, en el orden arquitectónico, el nivel más elevado de consolidación de edificios existentes. Consiste en la modificación parcial o total de la distribución funcional, de la planta o de las dimensiones, junto con el cambio de otras características originales del edificio, incluyendo un cambio profundo en el sistema estructural. Existen cuatro tipos diferentes de trabajo de reestructuración: vaciado, inserción, adición y aligeramiento.
- El vaciado es la sustitución total o parcial de la parte interna de un edificio por un nuevo tipo de estructura diferente. Esto se realiza cuando las razones arquitectónicas y/o urbanísticas requieren la completa conservación de las fachadas de los edificios, mientras la distribución interior se debe cambiar por cuestiones funcionales (Imágenes 2.5.1 a, b).

- 2.5.1** La vieja "Roemerhof" en Zúrich es ahora un banco moderno: a) la fachada; b) las nuevas oficinas de la "Roemerhof" se obtuvieron por adición de estructuras de acero
- 2.5.2** Ejemplos de inserción en un edificio de mampostería: a) un nuevo entresuelo de acero; b) una nueva escalera de acero
- 2.5.3** Entrepanta de acero, Luxemburgo

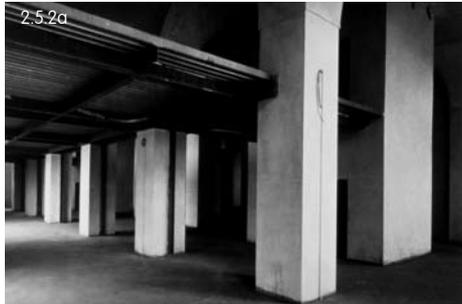
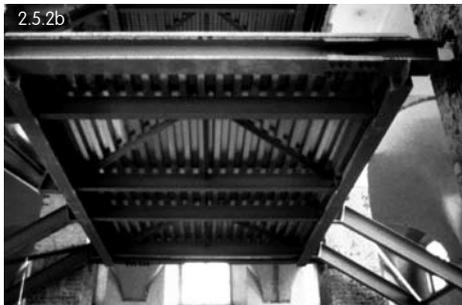
- *La inserción* representa la introducción de nuevas estructuras o elementos estructurales en el volumen existente del edificio. También cuando se crean entreplantas intermedias o entresuelos para aumentar el área utilizable dentro de los límites de un volumen determinado ya existente (Imágenes 2.5.2 a, b). Un ejemplo de trabajo de inserción es la adición de estructuras autoportantes con el fin de alojar áreas de exposición especiales visibles desde varias plantas, huecos de escalera y de ascensor (Figura 2.5.3).

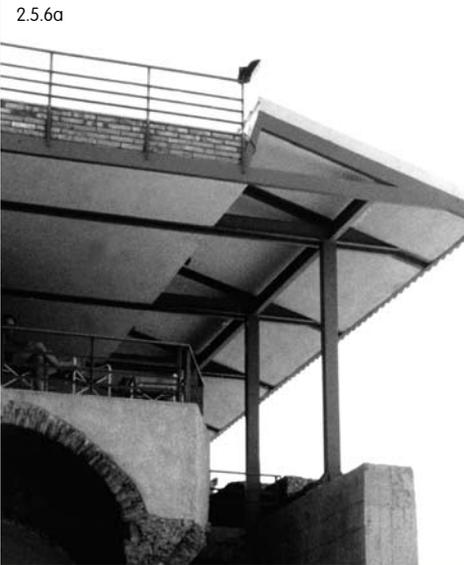
2.5.6a

- *La ampliación vertical* requiere el incremento de la altura del edificio en uno o más niveles por encima de la estructura existente. Dependiendo del peso añadido, puede resultar necesario revisar la capacidad portante de la estructura original. En su caso, se deberán prever posibles intervenciones de consolidación antes de la elevación. Este problema es de particular importancia en zonas de actividad sísmica, donde el comportamiento general del edificio se ve fuertemente influido por la adición de nuevas masas, en especial en los niveles superiores. La necesidad de minimizar el peso de la estructura adicional hace del acero el material más adecuado, gracias a su excelente relación resistencia / peso (Imágenes 2.5.6 a, b).

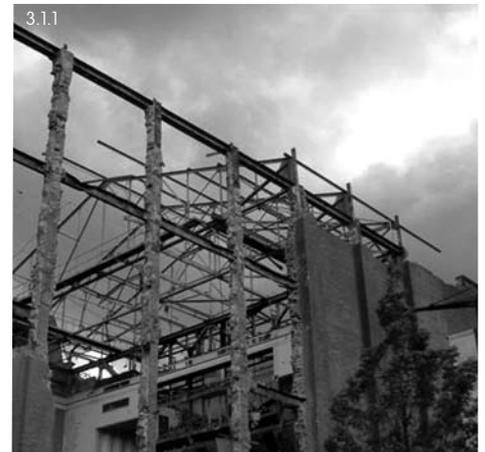
En el caso de existir aberturas, la resistencia que falta debido al hueco en la obra de fábrica puede compensarse con vigas de acero en la parte superior del hueco o con marcos de acero alrededor de la abertura (Imagen 3.1.4). De forma similar, los arcos de mampostería pueden reforzarse con estructuras de acero (Imagen 3.1.5).

Los pilares de mampostería dañados se reparan normalmente con aros metálicos. La restricción lateral sobre el material produce un importante aumento de la capacidad portante a cargas verticales (Imágenes 3.1.2).

Si los pilares son cilíndricos, los aros pueden estar formados por pletinas verticales de sección rectangular que se refuerzan con anillos de acero horizontales. En el pasado, se realizaba una operación de pretensado mediante el calentamiento previo y posterior contracción de los anillos en la fase de enfriamiento. En la actualidad, dos medios anillos pueden pretensarse mediante pernos (Imagen 3.1.2).

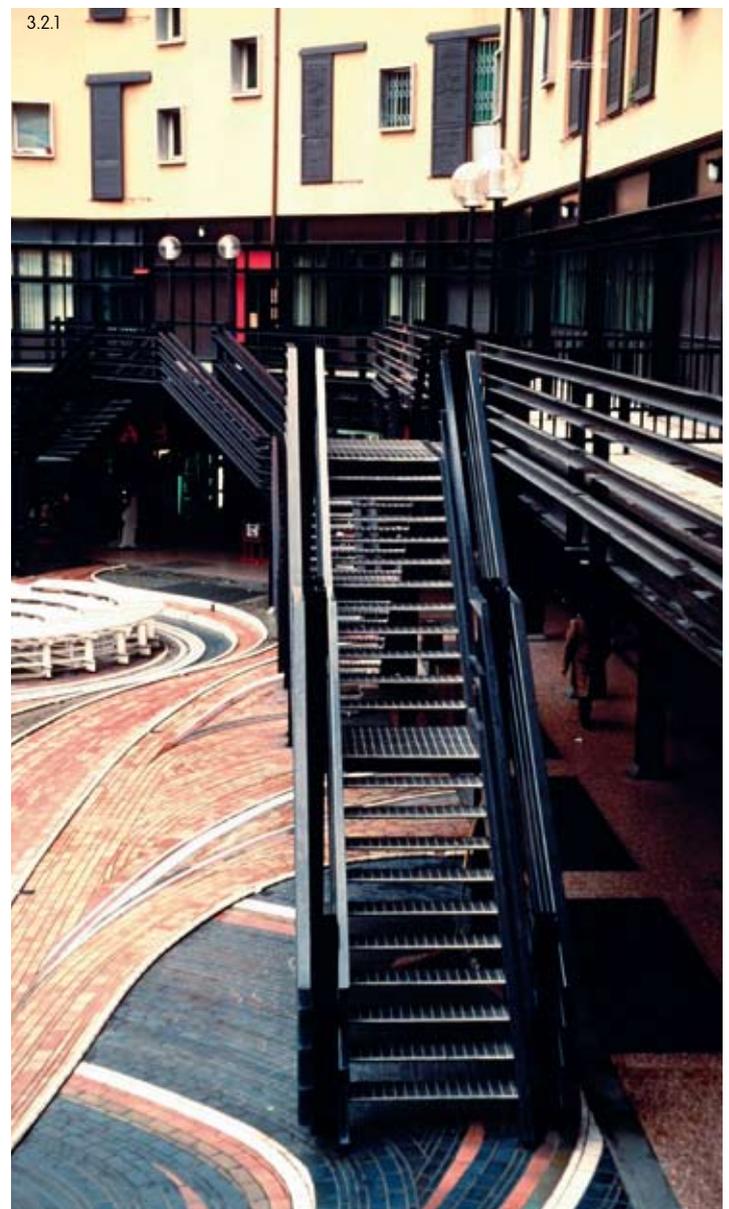
El patio interno se caracteriza por un número de escaleras de acero (Imagen 3.2.1) que lo unen con la primera planta.

La adición de dos plantas con estructura de acero dotadas de cimentación independiente dentro del espacio de los edificios existentes permitió la construcción de una serie de escaleras y pasarelas en los dos niveles interiores y alrededor del patio interno. Estas nuevas estructuras se hicieron con perfiles HE y el proceso de montaje y la posterior demolición de la obra de fábrica se realizó sin necesidad de ningún trabajo de apuntalamiento.

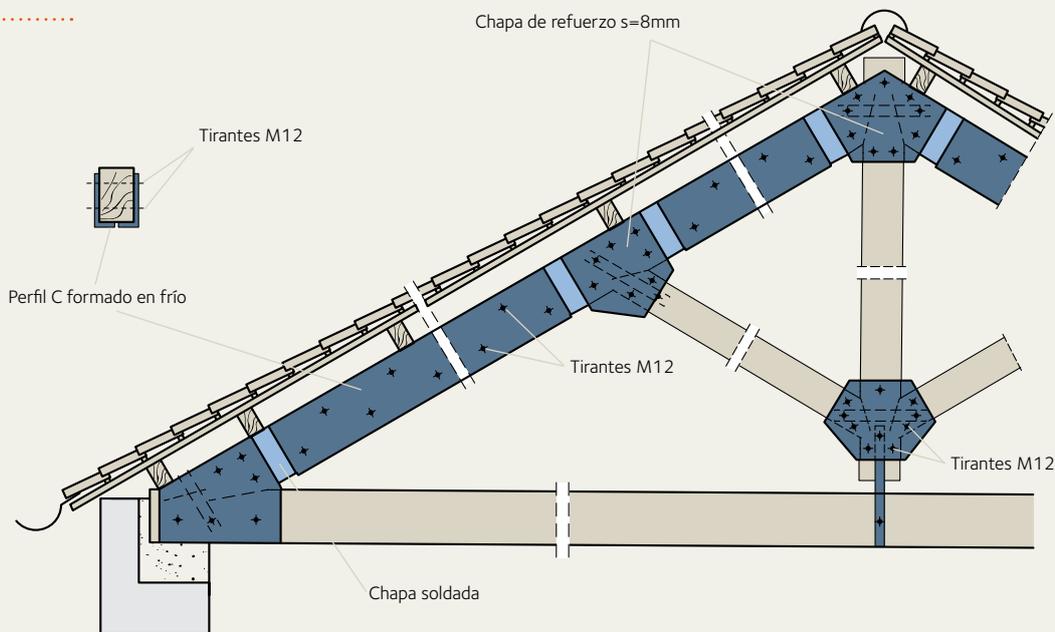
3.5.1 Elementos de acero utilizados en la consolidación de estructuras de madera

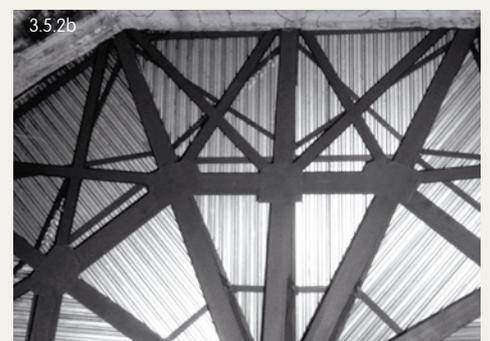
3.5.2 a) una nueva cubierta hecha con vigas de acero junto con parrilla inferior de vigas de acero con el fin de crear un "efecto diafragma";
b) estructuras de acero empleadas en la cubrición del ábside de una vieja iglesia de mampostería

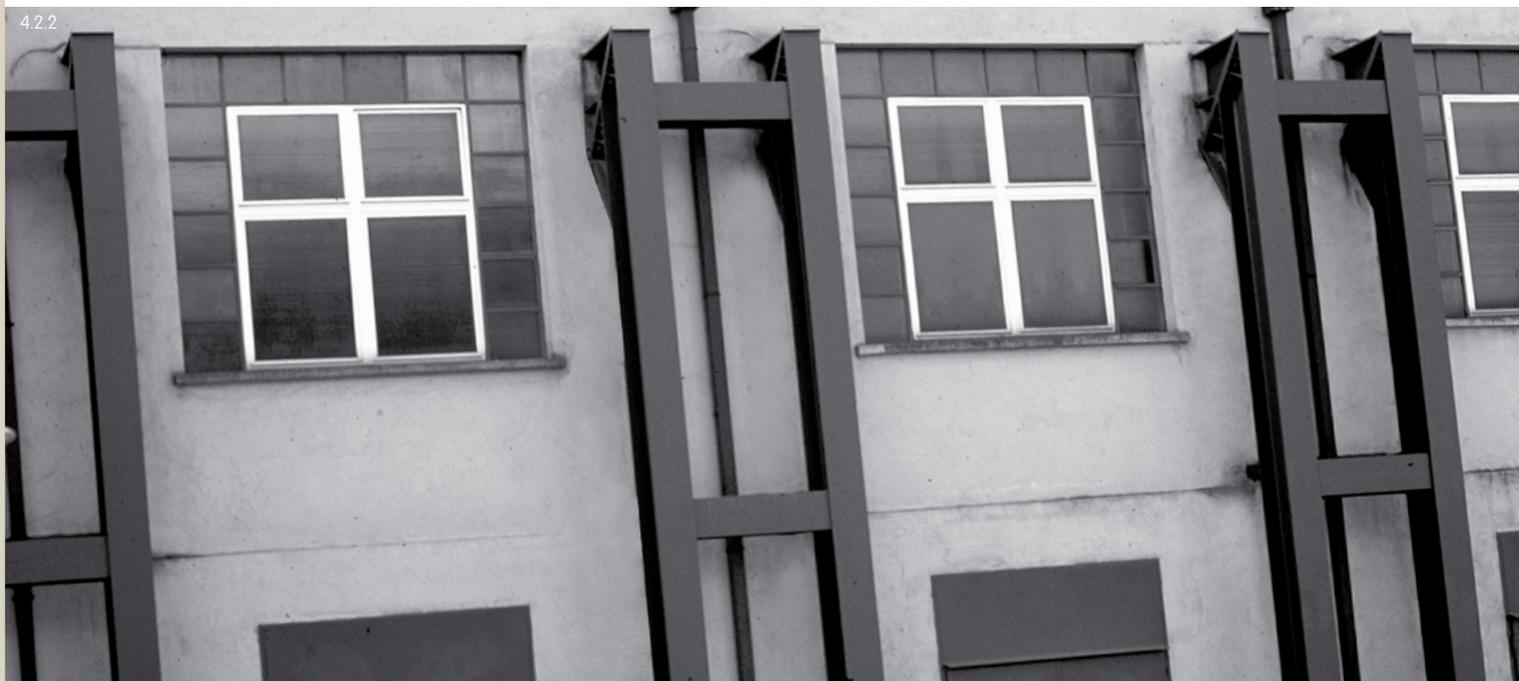
4.2.2 Los pórticos dobles de acero quedan a vista en la fachada

Un edificio industrial en Cantú, en la provincia de Como (Italia) ha sido convertido en un gimnasio usando acero estructural para conseguir un cambio de distribución en la estructura original de hormigón armado (Imagen 4.2.1).

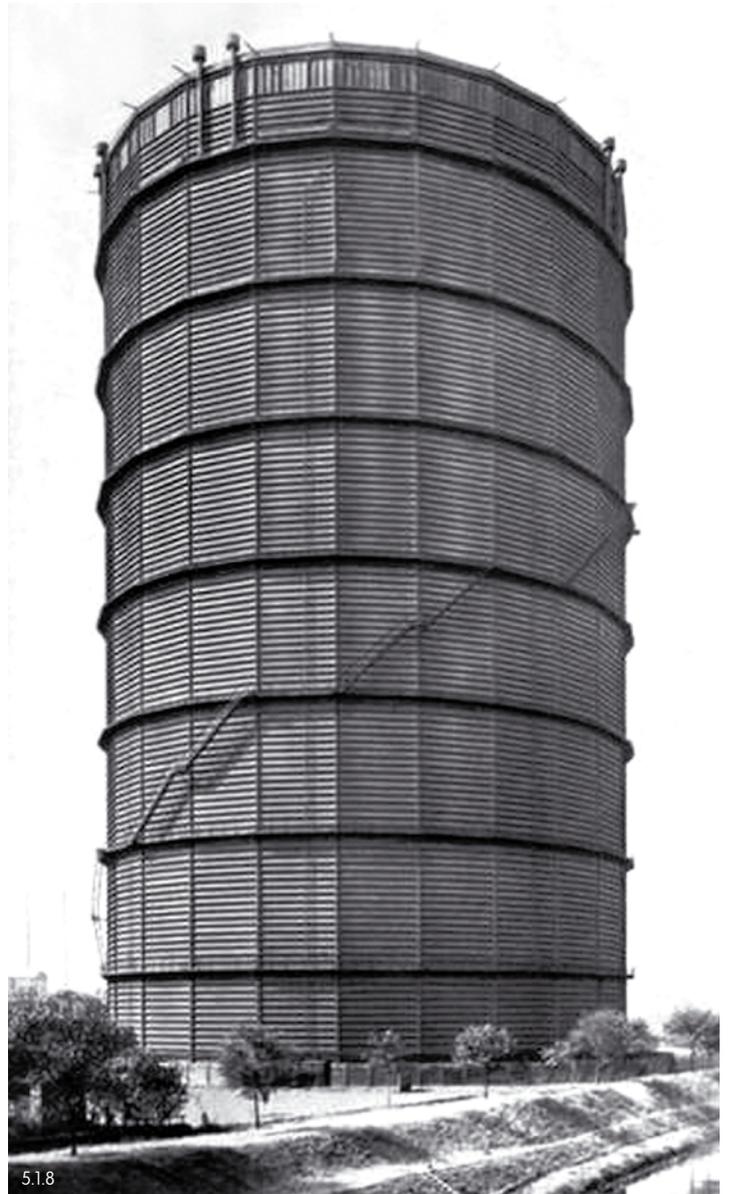
- 5.1.8** El "Gasómetro" en Oberhausen (Alemania) ha sido ampliado y reutilizado como sala de exhibición
- 5.1.9** El Museo "Maria Callas" en Atenas (Grecia)
- 5.2.1** Fachada existente de un antiguo edificio industrial en la "rue de l'Ourcq" en París (Francia)

Dentro de la arqueología industrial, los gasómetros representan estructuras muy simbólicas, que se pueden reutilizar con fines diferentes. El gasómetro de Oberhausen (Alemania) ha sido ampliado y usado como sala de exhibiciones (Imagen 5.1.8).

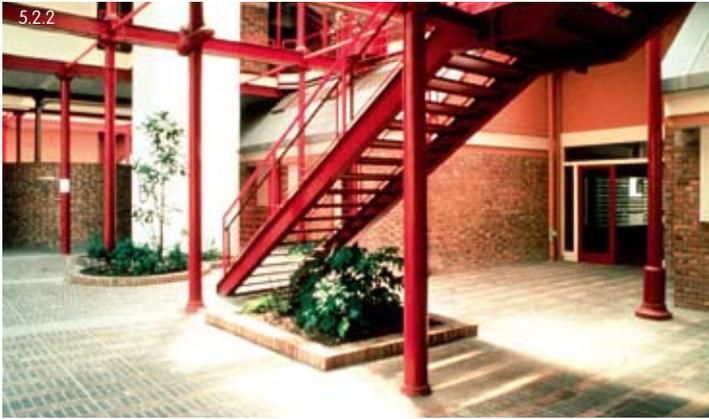
Los pilares interiores que soportan los forjados son de fundición y forman una parrilla estructural que mide 4 m. por 4 m. Allí donde la nueva distribución creaba cargas pequeñas, los pilares se dejaron en su estado original (Imagen 5.2.2).

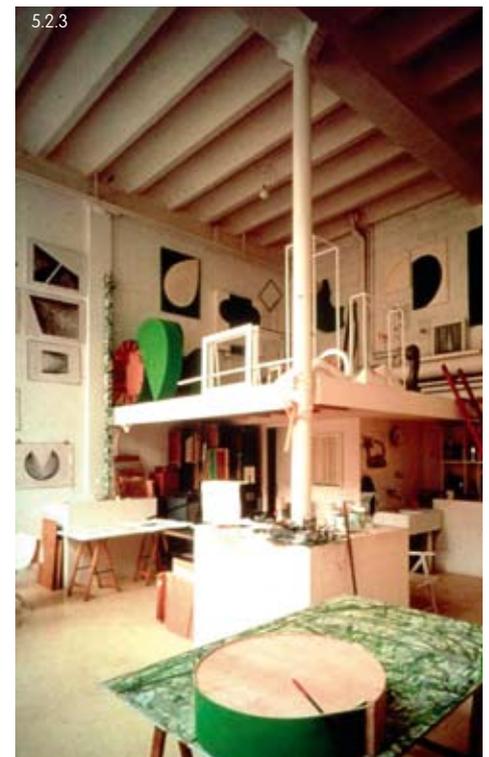
Fue necesario dar una resistencia al fuego de media hora a los forjados y la estructura. La resistencia al fuego se consiguió en los apartamentos o bien colocando un recubrimiento de 70 mm. de hormigón armado donde los pilares coincidían con los muros de partición entre apartamentos o bien con pintura intumescente. En las zonas comunes, se usó un recubrimiento de lana de roca (colocada in-situ o en paneles) con un acabado de enlucido protector. Dentro del edificio, las estructuras de acero están a la vista en los apartamentos (Imagen 5.2.3).

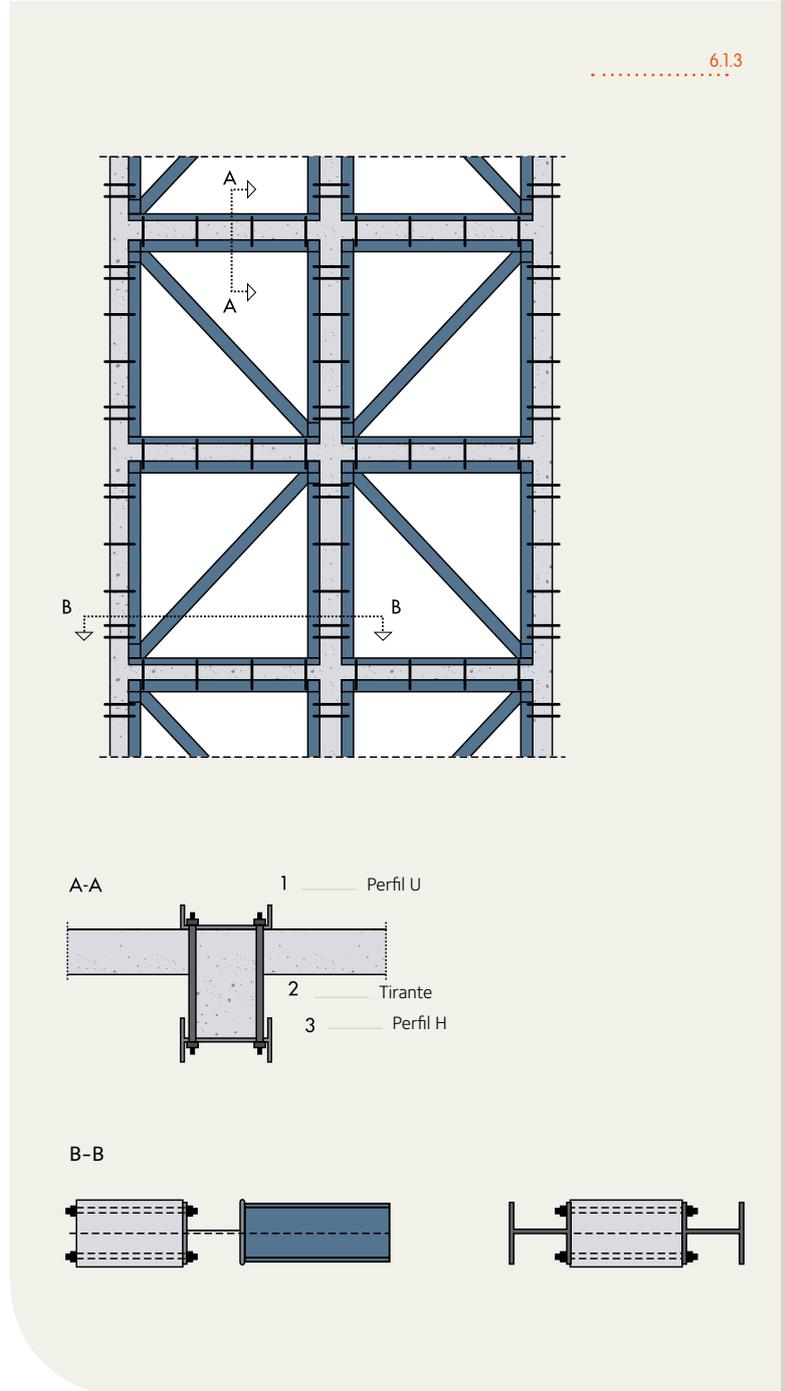
6.1.3

Si las cruces de San Andrés se disponen entre dos niveles, la presencia de una simple diagonal para cada panel rectangular posibilita la instalación de puertas o ventanas (Imagen 6.1.3).

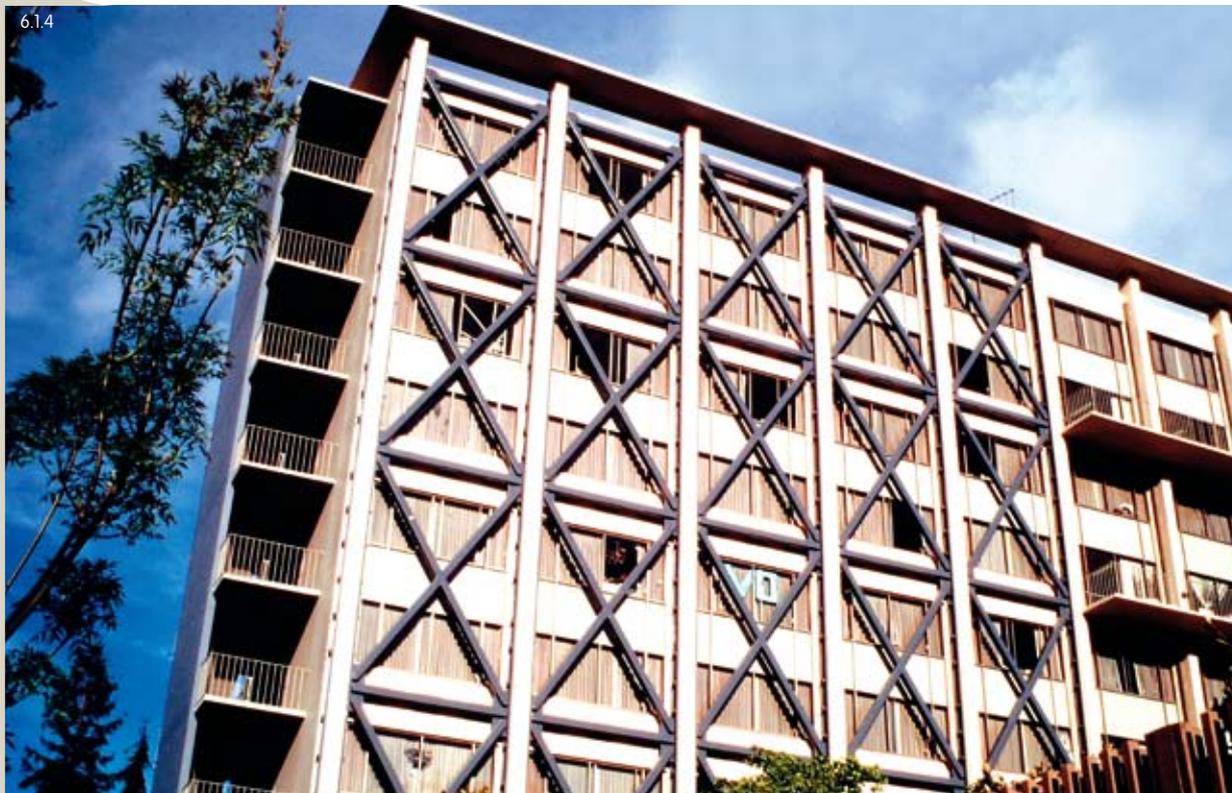
6.1.4

Se han realizado varias operaciones de mejora del comportamiento sísmico en todo el mundo, mediante el uso de arriostrados de acero en las estructuras porticadas de hormigón armado (Imagen 6.1.4).

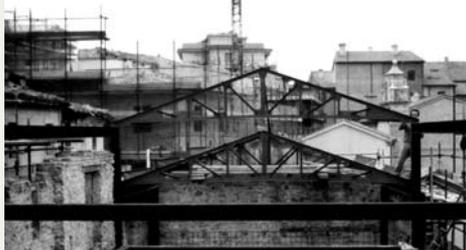
6.2.5

- construcción de la estructura de cubierta con celosías y correas y acabado con las tejas existentes (Imagen 6.2.5);
- desde la planta superior, demolición de las paredes internas y el forjado correspondiente y reconstrucción del nuevo forjado con vigas principales y secundarias, chapas de acero grecadas y hormigón vertido in situ (Imagen 6.2.6);

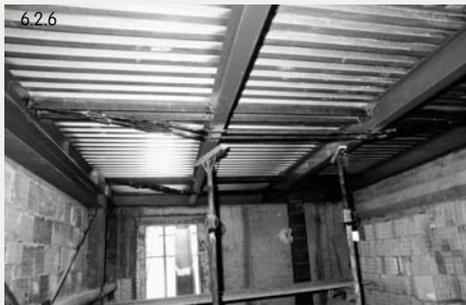
6.2.6 El nuevo forjado

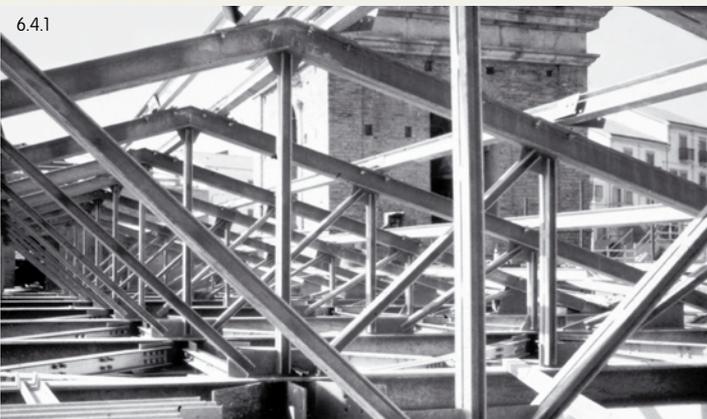
6.4.1

El proyecto de restauración de la Iglesia de San Giovanni Battista en Carife, cerca de Avelino, es el primer ejemplo de aplicación de amortiguadores oleodinámicos en el campo de los monumentos. En 1990, se construyó una nueva cubierta de acero que consistía en un entramado plano y vigas en celosía triangulares para que la estructura de fábrica se comportara como una caja bajo cargas sísmicas (Imagen 6.4.1). Al mismo tiempo, se colocaron apoyos oleodinámicos en una parte del entramado para conseguir una condición de apoyo fijo o libre en la base de las vigas según la condición de carga.

Dichos dispositivos se calibraron para que actúen como apoyos fijos bajo la acción sísmica de cálculo de acuerdo con la normativa italiana, teniendo lugar un comportamiento disipador en caso de un terremoto más intenso. Los resultados de las pruebas sobre los dispositivos confirmaron las hipótesis del cálculo.

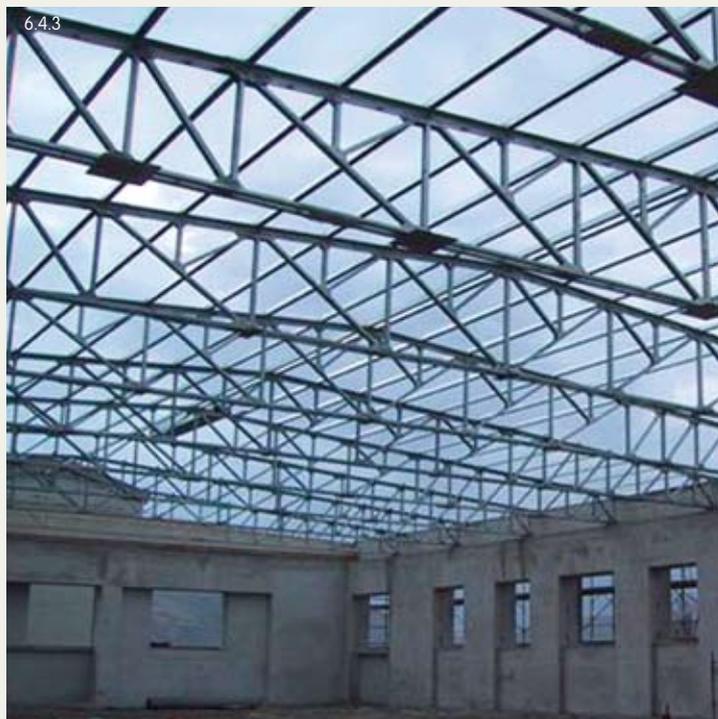
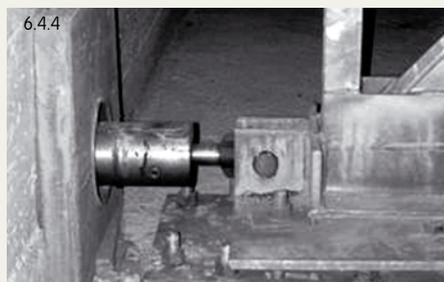
El trabajo de mejora del comportamiento sísmico se realizó en un edificio industrial de fábrica de una planta. Debido al amplio espacio del edificio y a la ausencia de muros intermedios, el uso de un diafragma reticulado de acero parecía la elección más apropiada por su ligereza y su rigidez en el plano (Imagen 6.4.3). También se han introducido dispositivos adecuados de disipación de energía colocados en los apoyos de las vigas de cubierta para aportar una gran cantidad de disipación de energía.

- 6.4.3** La nueva cubierta de acero realizada en vigas y entramado horizontal durante su montaje (Sarno, Italia)
- 6.4.4** Dispositivos especiales para control pasivo en las nuevas estructuras de acero de Sarno (Italia): cilindro oleodinámico
- 6.5.1** La histórica fachada del Tribunal de Justicia en Ancona
- 6.5.2** La estructura interior de acero durante su montaje

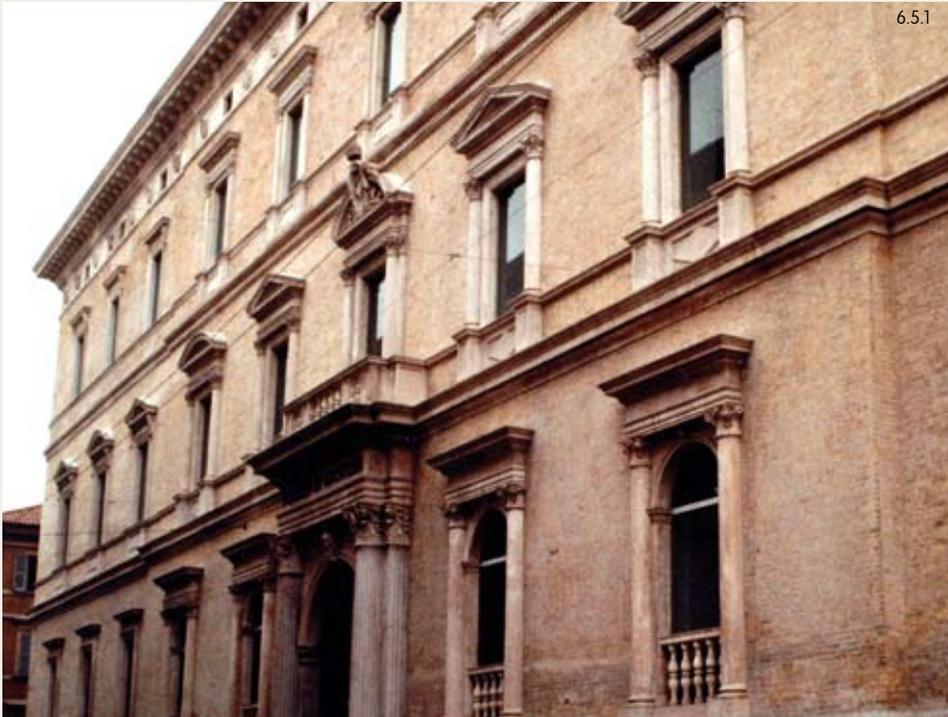
6.5.1

El edificio fue completamente vaciado y reestructurado para albergar las nuevas oficinas del tribunal. La decoración de las ventanas, cornisas y todos los ornamentos en las fachadas de fábrica que caracterizaban su estilo neorrenacentista se conservaron (Imagen 6.5.1).

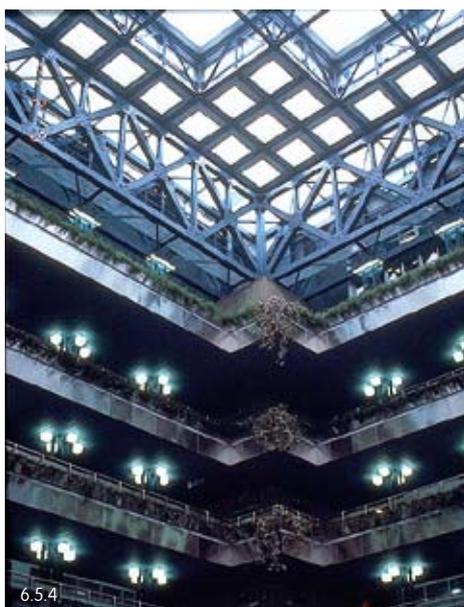
Las cinco plantas suspendidas desde las vigas de celosía de la cubierta están unidas a las cuatro zonas que miden aproximadamente 9x20 m. entre las cuatro torres (Imagen 6.5.4). Estas plantas están apoyadas en vigas y viguetas estructurales de acero que soportan forjados mixtos.

Las vigas interiores principales están suspendidas con tirantes desde el anillo de la viga principal cuadrada, mientras que en el exterior descansan sobre las estructuras de hormigón armado que forman el área del perímetro entre las cuatro torres y las fachadas exteriores del edificio.

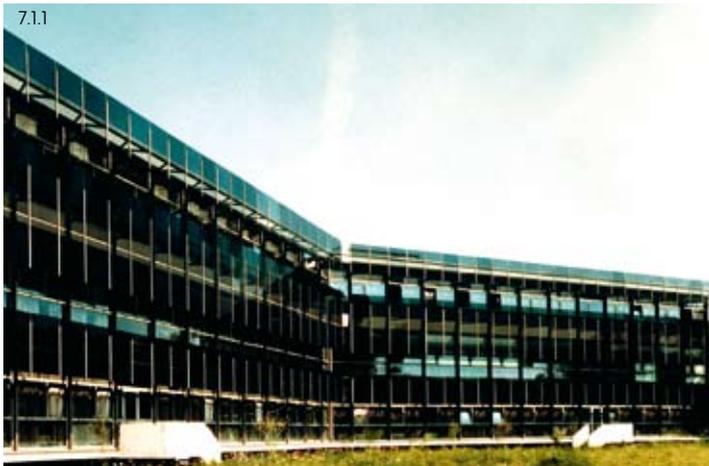
7.1.1

Cuando se diseñó el edificio originariamente, se tuvo en cuenta en el diseño de la cimentación y en la construcción, la posibilidad de añadir una altura adicional al final de las alas en una fase posterior.

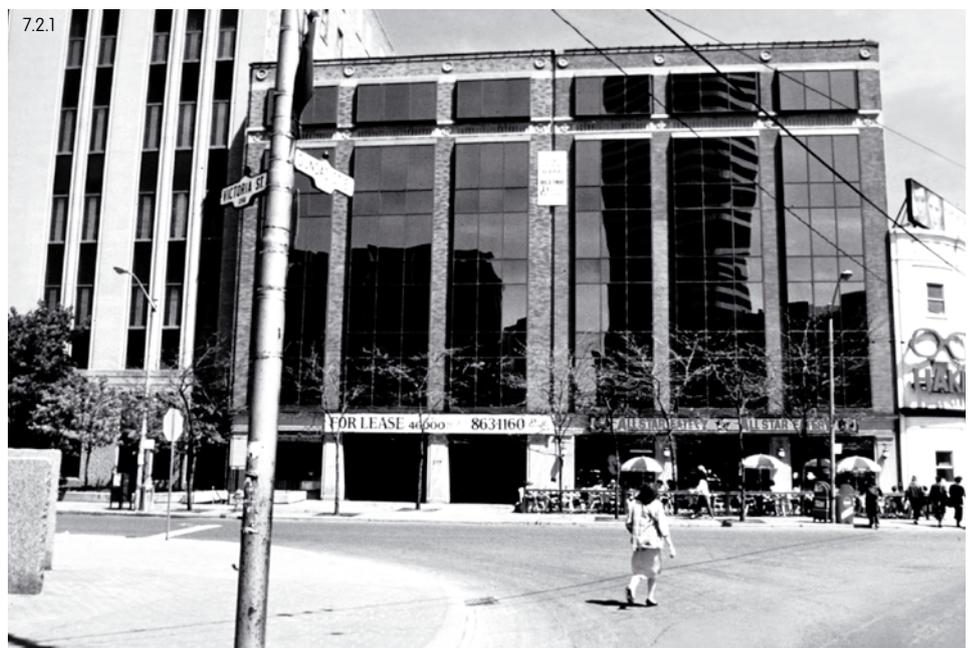
Este ejemplo muestra el potencial del acero para mejorar las ampliaciones verticales. En Toronto la estructura de un edificio de seis plantas hecho de hormigón armado se diseñó para ampliarse en cuatro niveles más con el mismo material (Imagen 7.2.1).

En contra de la elección inicial, más tarde se decidió utilizar acero para la estructura adicional. Gracias a esto, en lugar de cuatro alturas, fue posible añadir ocho nuevas alturas.

Por consiguiente, el edificio ampliado en altura tiene ahora catorce plantas en lugar de diez, con un aumento considerable en volumen en contraste con los planes iniciales.

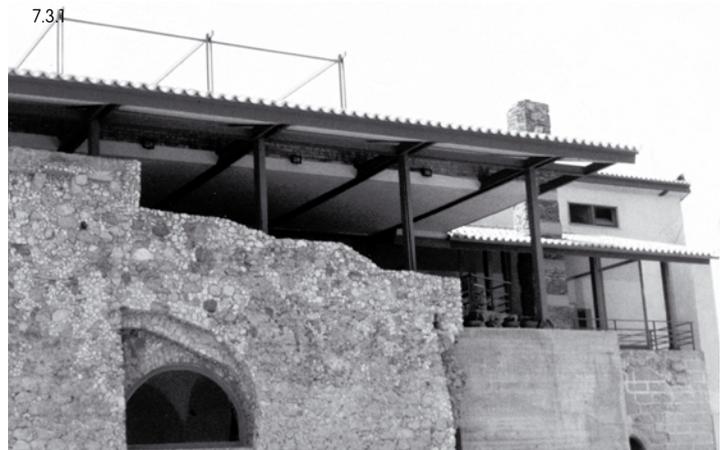
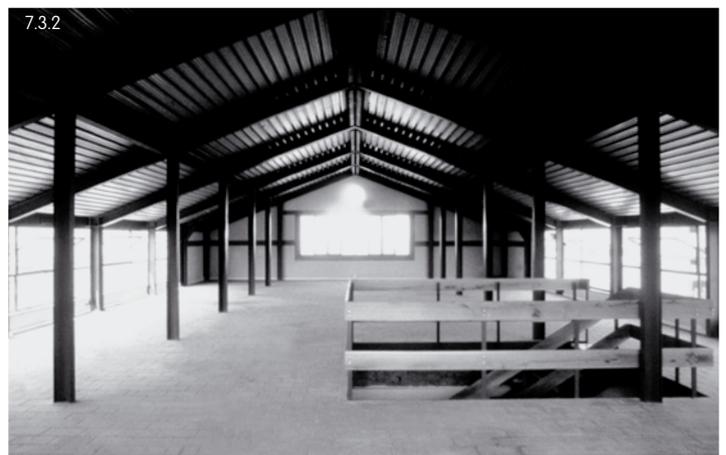
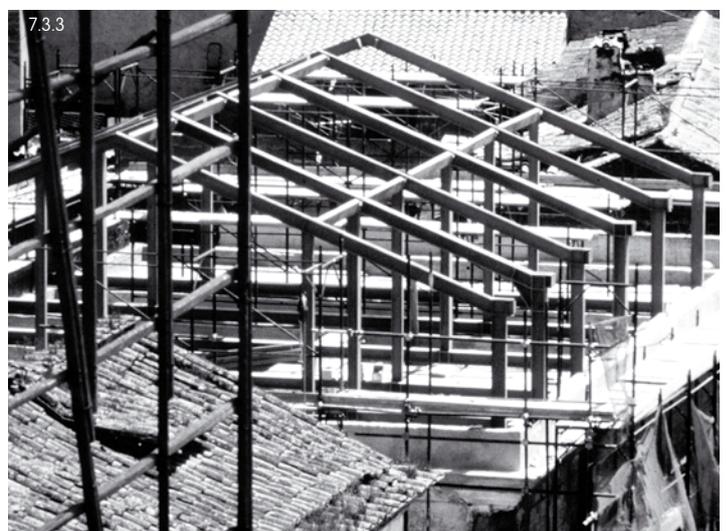
Los trabajos de restauración más recientes, llevados a cabo durante los años 80, convirtieron el edificio en un centro deportivo cumpliendo el requisito arquitectónico de mantener sus características al máximo posible. Se eligió la estructura de acero para crear una nueva altura, caracterizada por pórticos ligeros de acero y sismorresistentes cubiertos por chapas grecadas (Imagen 7.3.1).

La vieja cubierta se convirtió en un ático, que está situado dentro de la nueva estructura de la cubierta y que tiene forma de vigas "Vierendeel". Produce un ligero aumento del volumen en el nivel superior pero sobre todo una reducción en el peso total (Imagen 7.3.2). El montaje de las vigas prefabricadas fue muy sencillo y rápido (Imagen 7.3.3)

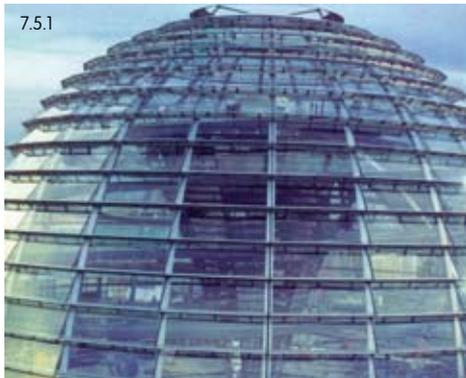
La cúpula, que mide 38 m. de diámetro y tiene una altura de 23,5 m., se sitúa en el centro del edificio, a 24 m. por encima del nivel del suelo. Su estructura está compuesta por 24 costillas curvas, que salen del anillo principal en la base, completadas por 17 anillos horizontales. Una rampa en espiral está integrada en el perímetro de la propia cúpula, actuando como viga anular muy rígida (Imagen 7.5.1).

- 7.5.1 La nueva cúpula de acero y cristal del Parlamento Nacional Alemán, antiguo “Reichstag”, en Berlín
- 7.5.2 Estructuras de acero para las tribunas del Parlamento del Reichstag en Berlín
- 7.6.1 La mina de carbón “Nordstern” en Gelsenkirchen (Alemania) después de su restauración
- 7.6.2 Ampliación vertical del complejo deportivo de la Gran Escuela de Schwäbisch-Hall (Alemania)
- 7.6.3 La “Stadtlagerhaus” en el puerto de Hamburgo (Alemania) como resultado de la restauración de un viejo almacén y silo

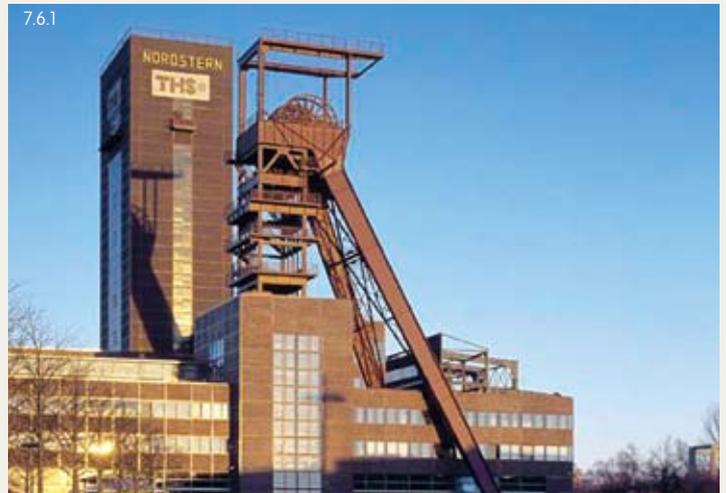
En el antiguo edificio de administración y torre del ascensor de la mina de carbón “Nordstern” en Gelsenkirchen, se realizó una ampliación, que incluyó su reconstrucción, para convertirlo en un centro de oficinas y ocio (Imagen 7.6.1).

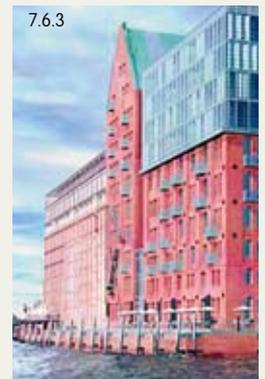
La “Stadtlagerhaus” en el puerto de Hamburgo, cerca del famoso mercado del pescado, ejemplifica la combinación moderna de vivienda y trabajo en la zona de muelles de la ciudad de Hamburgo (Imagen 7.6.3).
