Inspection des ouvrages d'art par drone. Bilan et perspectives des travaux du LCPC

[Structural inspection using unmanned aerial vehicles.
Assessment and perspectives on the LCPC work program](#)

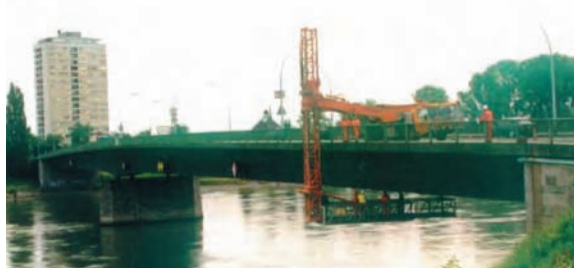
figure 1
Exemple de passerelle
automotrice.

L'objectif de ces inspections est de rechercher la totalité des désordres sur l'ensemble de la structure, jusqu'aux fissures de 0,1 mm pour les ponts métalliques ou en béton précontraint, de 0,4 à 0,5 mm pour les ponts en maçonnerie et de 0,1 à 0,3 mm pour les ponts en béton armé. Ce sont ces inspections qui nécessitent, pour inspecter les zones inaccessibles, des matériels [2] importants, chers et difficiles d'emploi, tels que nacelles et passerelles automotrices (figure 1).

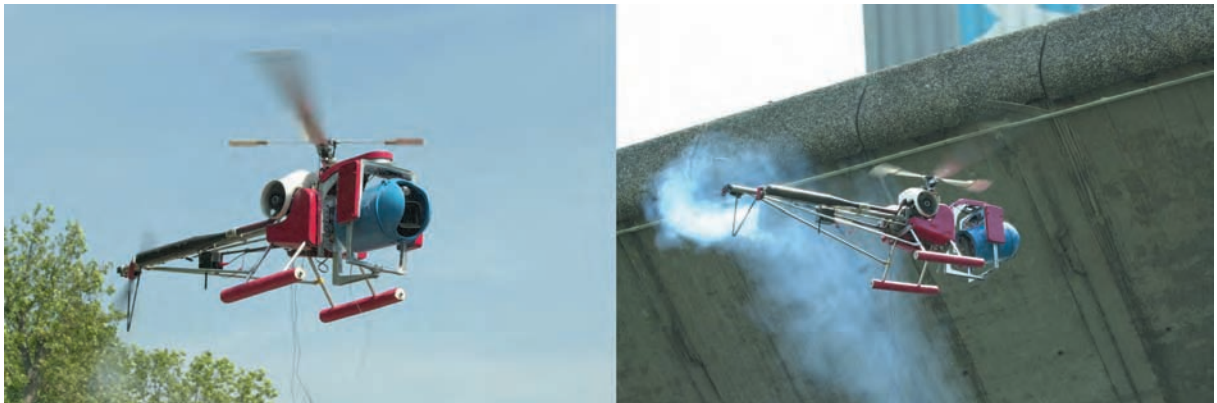
figure 2
*Vues de l'aéromodèle
d'hélicoptère.*

L'expérimentation de Saint-Cloud a été réalisée à l'aide d'un aéromodèle d'hélicoptère radiocommandé dédié aux prises de vues cinématographiques. Cet hélicoptère (**figure 2**) piloté à vue, d'une longueur totale de 1,95 m avec un rotor de 1,80 m était équipé d'un moteur thermique deux temps ; sa masse à vide était de 10 kg et sa capacité de charge était de 2 kg. Il était équipé d'une caméra numérique Tri-CCD de 710 kilopixels avec un zoom optique $\times 10$. Les images ont été à la fois enregistrées à bord de l'hélicoptère sur une cassette au format mini-DV et transmises en station sol, grâce à un transmetteur 2,4 GHz, pour leur visualisation en temps réel.

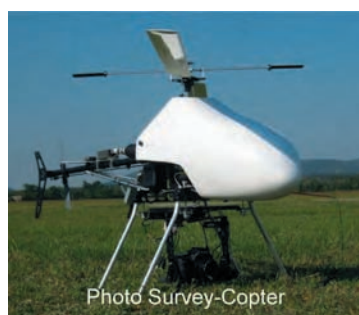
figure 4
Vue du drone.

L'hélicoptère (figure 4) est doté d'un moteur thermique deux temps. Le diamètre du rotor est de 1,80 m, la charge à vide de 8,5 kg, la charge d'emport de 5 kg et l'autonomie de vol est de l'ordre de 30 à 40 min. Il est équipé (figure 5) d'une antenne GPS et d'un magnétomètre raccordés à l'auto-

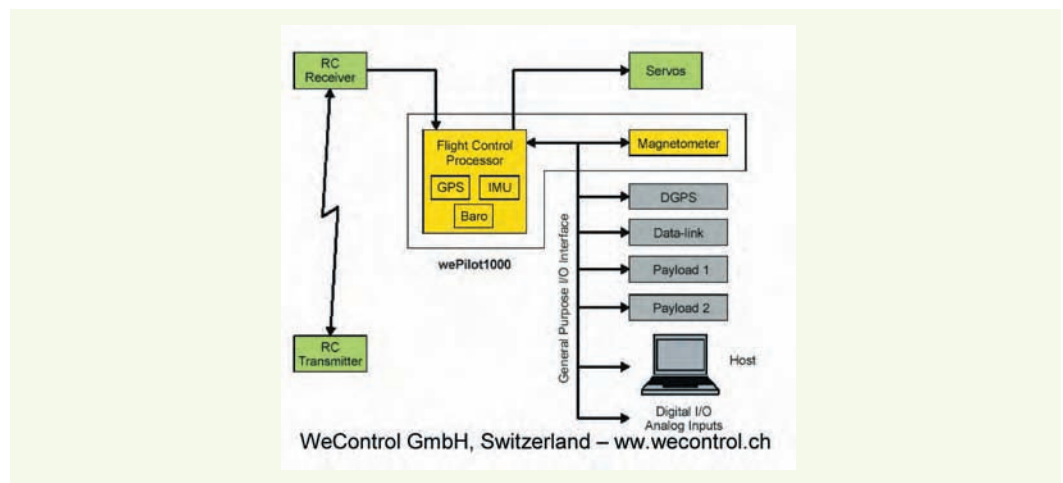
figure 7
Schéma de principe
de l'auto-pilote.

L'auto-pilote se compose d'un processeur de commande de vol de 32 bits et d'une EPROM (Erasable Programmable Read Only Memory) de 8 MB avec un système informatique intégré, d'une centrale inertielle à six degrés de liberté (3 gyroscopes et 3 accéléromètres d'étendue de mesure respective $\pm 100 \text{ degré} \cdot \text{s}^{-1}$ et $\pm 2 \times g$), d'un GPS, d'un magnétomètre et d'un capteur piézorésistif de mesure de pression d'étendue de mesure de 300 à 1 100 mbar. Il fonctionne (**figure 7**) par fusion de données des diverses mesures à partir de filtres de Kalman étendus et fournit la stabilisation de l'altitude, de la vitesse de commande et de la position en envoyant un signal sur les différents actionneurs.

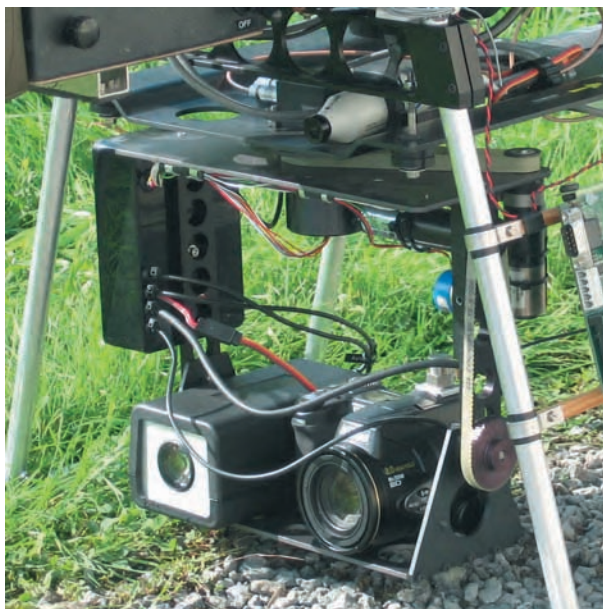
figure 8
La tourelle gyrostabilisée.

Cette tourelle (**figure 8**) est fixée sous l'hélicoptère et autorise les mouvements suivant l'axe vertical (angle de lacet ou Yaw) et un axe orthogonal (angle de tangage Pitch). Les deux axes sont gyrostabilisés ce qui permet de conserver l'axe de visée toujours dans la même direction, quels que soient les mouvements indésirables du drone.

Cette tourelle permet d'embarquer différents équipements. Actuellement sont installés un appareil photo Nikon de 8 mégapixels et une caméra Sony de 800 kilopixels, mais il est prévu d'embarquer plus tard d'autres instrumentations telles que laser mètre, radar anti-collision, etc.

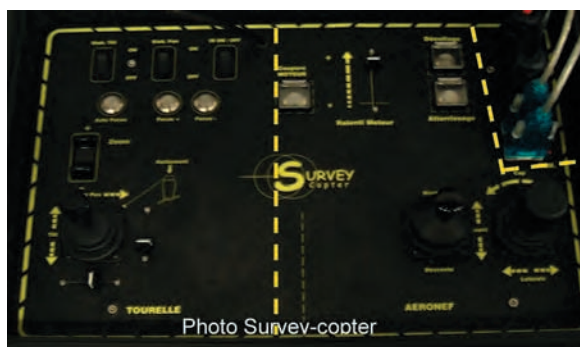
figure 9
Le pupitre de commande.

La valise pupitre de commande (**figure 9**) regroupe les différentes commandes. Sur la partie gauche celles de la tourelle et de la caméra, sur la partie droite celles de l'hélicoptère avec le joystick de commande, enfin sur la partie supérieure droite se trouvent les connecteurs de raccordement sur le PC, sur le boîtier HF et sur le boîtier d'énergie électrique.

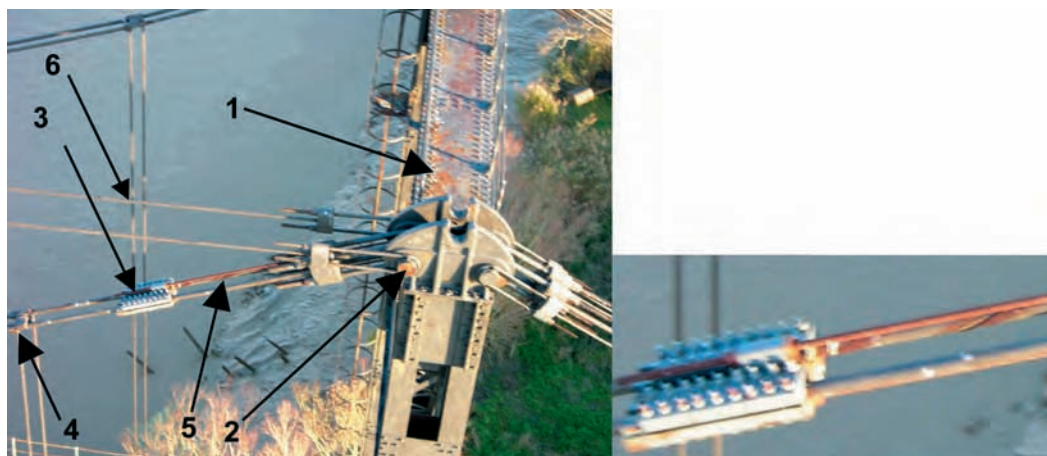
figure 11
Vue de la tête de pylône
Zoom sur le repère 5.

Les commentaires associés à la [figure 11](#) ont été faits à partir de plusieurs prises de vue à l'aide de l'appareil photo sous différents angles et en agrandissant certaines parties pour mieux voir les détails. La photo ci-après de la tête de pylône a été prise du côté aval, côté exposé au vent d'ouest provenant de la mer qui est seulement à quelques kilomètres. On voit très nettement sur le haut du pylône (repère 1) la présence d'une corrosion importante avec décollement du revêtement de protection de surface. Le goujon à gauche (repère 2) présente également une corrosion importante ainsi que les vis de la mordache (repère 3) et l'attache (repère 4). On voit le câble (repère 5) effiloché. L'attache câble porteur/suspente (repère 6) par contre ne présente pas de défaut apparent.

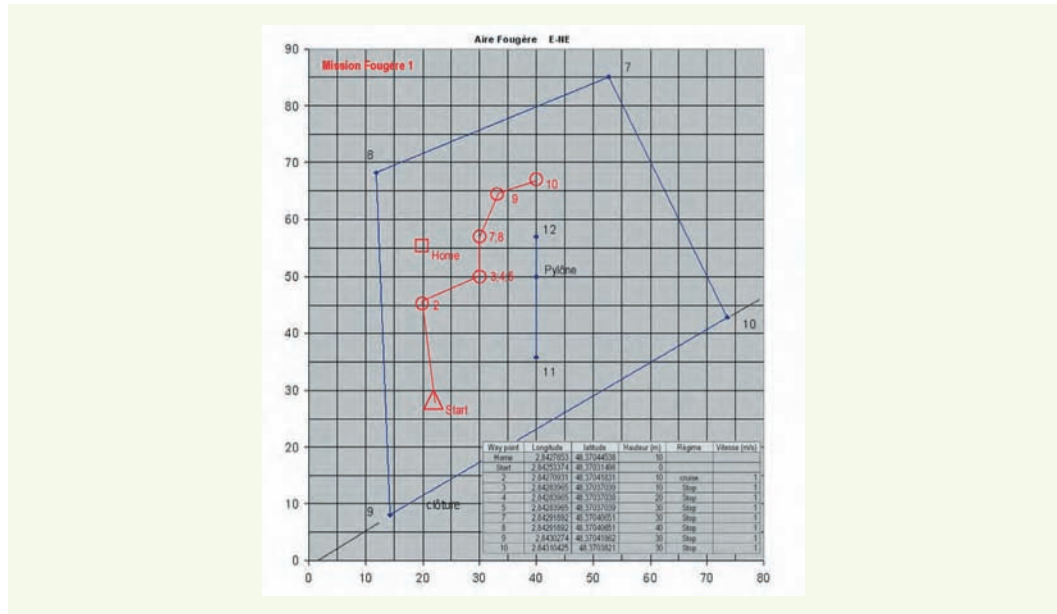
figure 17
Mission autour du pylône Fougère.

Les **figures 17** et **18** montrent des exemples des missions qui ont été programmées autour des pylônes *Fougère* et *Roseau* pour pouvoir monter à une altitude suffisante et faire du *travelling* le long des bras des pylônes.

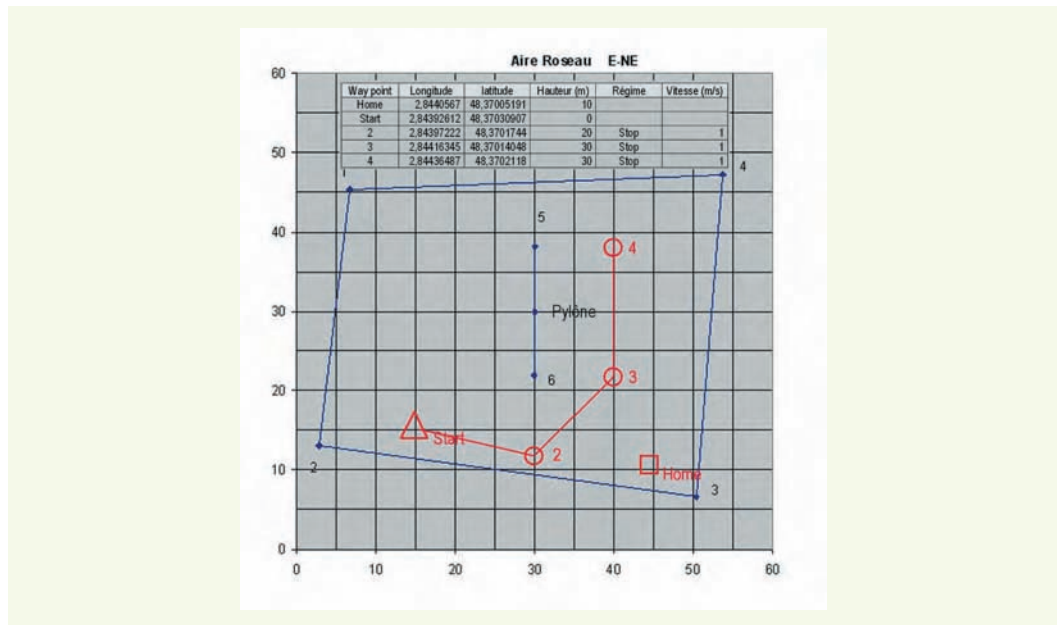
figure 18
Mission autour du pylône Roseau.

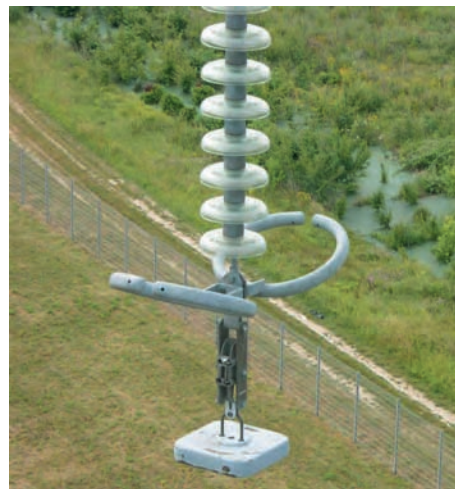
figure 19
Vue de l'isolateur.

Les **figures 19** et **20** montrent deux photos de très grande qualité sur lesquelles tous les détails sont parfaitement visibles. Les pylônes étant neufs, aucune anomalie n'apparaît. Il paraît cependant évident que la qualité de ces images permettrait de relever le moindre défaut, comme par exemple des dépôts sur les isolateurs ou des traces de corrosion sur les bras, sur les têtes de boulons, etc.

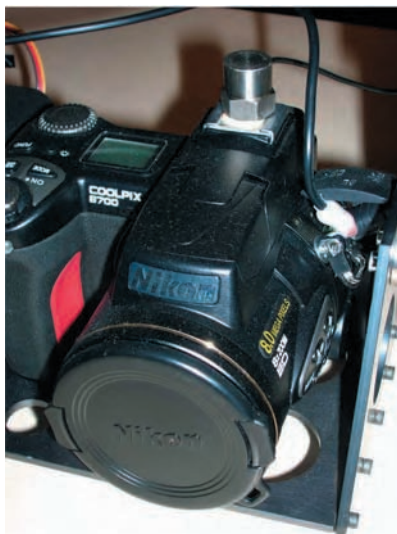
figure 21

Accéléromètre fixé sur le sabot du flash.

Afin de savoir dans quelle mesure ces mouvements induits contribuent à la dégradation des images, nous avons fait des mesures accélérométriques au moyen d'un accéléromètre (figure 21) fixé sur l'appareil photo. Les essais ont été réalisés au LCPC de Nantes par temps calme, le drone étant en vol stationnaire à une altitude de 10 m.

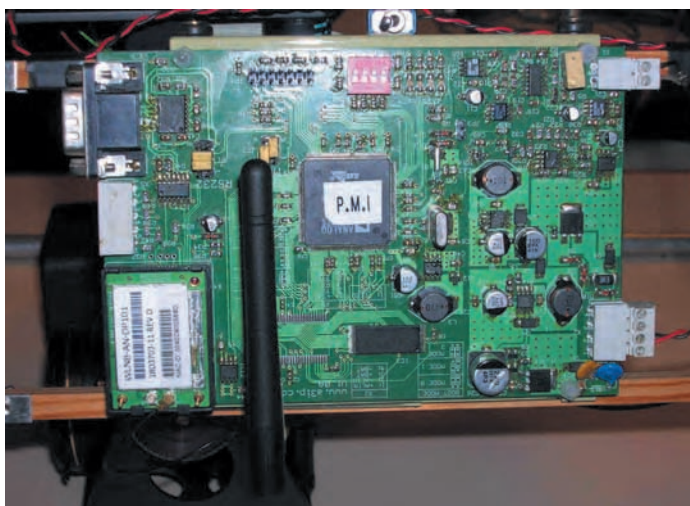
figure 22

Carte d'interfaçage.

Pour la mesure des accélérations, la chaîne de mesure était composée d'un accéléromètre piézoélectrique et d'une carte d'interfaçage (figure 22). Cette dernière assurait le conditionnement du signal

et sa transmission en TCP-IP (Transmission Control Protocol-Internet Protocol) sans fil WiFi (radio sécurisée haut débit).

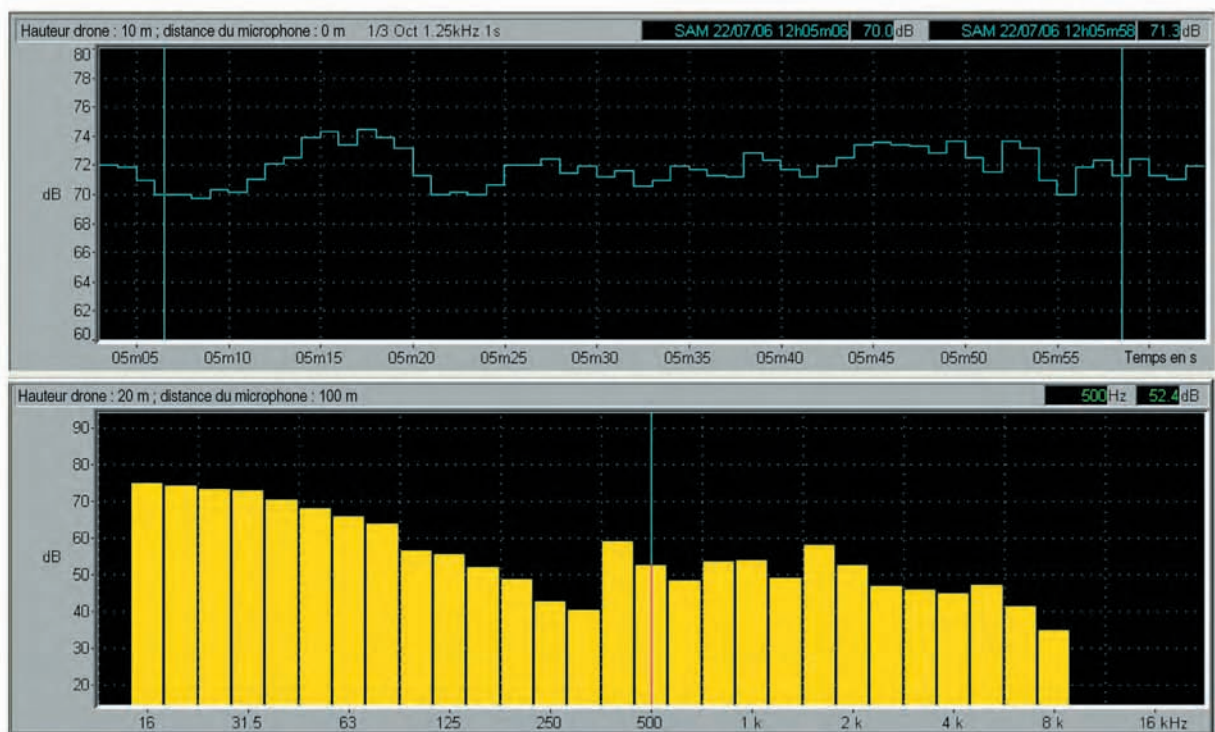
figure 27
Niveau de bruit vs temps
et spectre à 100 m.

Afin de connaître les nuisances sonores occasionnées par le fonctionnement du drone nous avons mené une campagne d'essais en champ ouvert au-dessus d'une prairie. Des relevés ont été effectués au moyen d'un sonomètre pour différentes distances entre le drone et le microphone. Les altitudes du drone pour ces essais étaient de 10 m et de 20 m, tandis que les distances au sol évoluaient progressivement de 0 m (à la verticale du microphone) à 10 m, puis 20, 50 et 100 m. La **figure 27** montre deux cas extrêmes : le graphe du haut, qui correspond au cas où le drone est à la verticale du microphone et à une altitude de 10 m, fait apparaître un niveau sonore moyen de 72 dB ; les fluctuations sont dues à la rotation en continu du drone sur son axe de lacet. À titre de comparaison, signalons qu'une voiture à la même distance produit une émission de 76 dB (sur une chaussée classique). L'émission sonore relevée pour la distance maximale du drone n'est plus que de 50 dB, comme on le voit sur la deuxième partie du spectre du graphe du bas. Sur la première partie de ce spectre, le niveau maximal atteint 74 dB ; mais ce niveau est le fait d'un avion de ligne au décollage sur l'aéroport voisin distant d'environ 2 km.

En conclusion, bien que le niveau de bruit soit acceptable, une réduction du niveau de bruit dans le haut du spectre serait néanmoins souhaitable pour des raisons de furtivité. En effet, il faut éviter d’attirer l’attention des usagers de la route pendant une opération d’inspection.
