EL CIMIENTO Y LA SEGURIDAD DE LA PRESA

Autor: D. Manuel Alonso Franco

Ingeniero de Caminos, Canales y Puertos. Asesor de FCC CONSTRUCCIÓN, S.A.

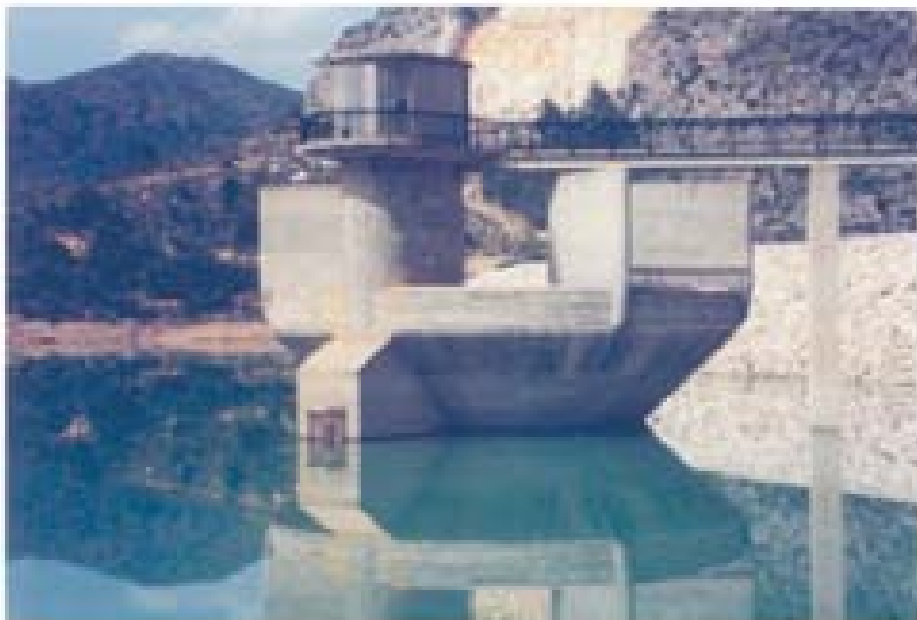
ALVIADERO EN MORNING GLORY

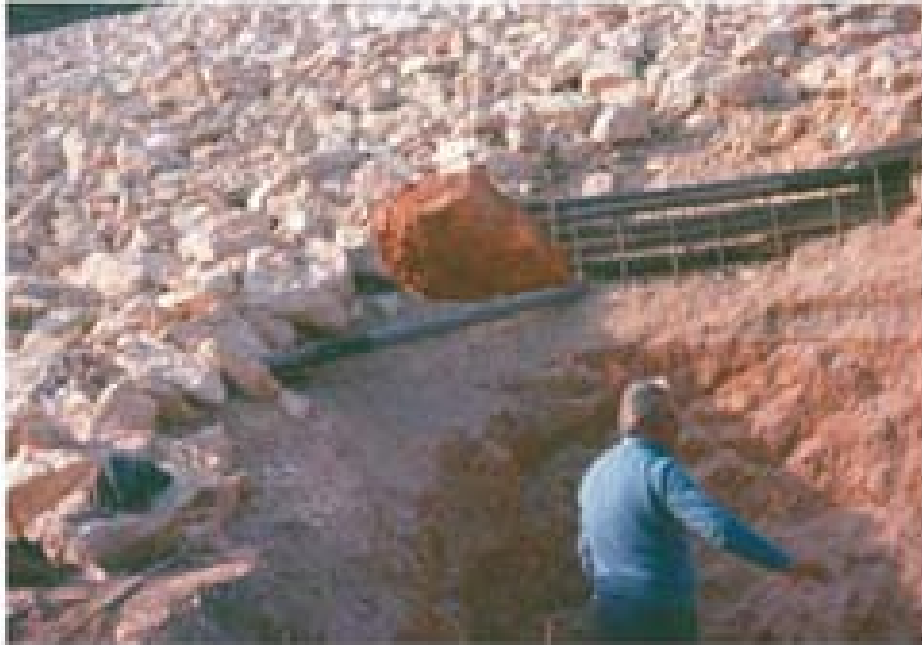
VISTA DEL CRÁTER

Ante esta situación se empezó a bajar lentamente el embalse. Un equipo de submarinistas apreció, entre cotas 940-935, la existencia de una depresión en forma de cráter en el paramento de aguas arriba próximo al estribo izquierdo. Con un mayor descenso de nivel se observaba un remolino en la superficie que indicaba, de manera clara, la existencia de una filtración concentrada.

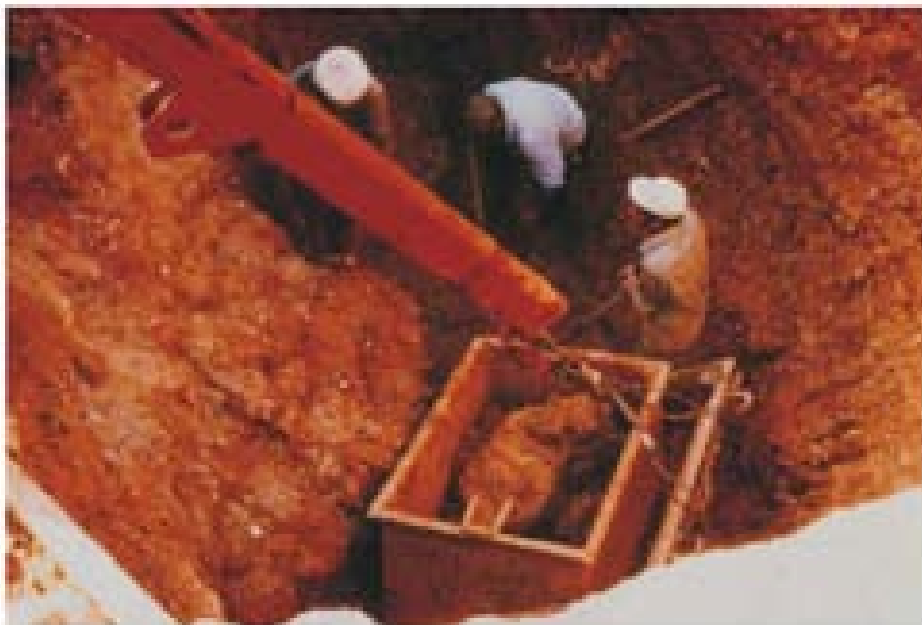
EXTRACCIÓN DEL MATERIAL REMOVIDO

Durante los meses de octubre y noviembre se realizaron las obras de saneo siguiendo la orientación que marcaba el material removido, en una profundidad de 10 m (cota 932). Aunque el conducto continuaba no se siguió por temor al deslizamiento del paramento, protegido por una sencilla empalizada. El material extraído era un revuelto de arcilla del núcleo, grava y arena del apoyo de la escollera, y algún trozo de roca. Una vez saneado se rellenó con arcilla limpia bien compactada.

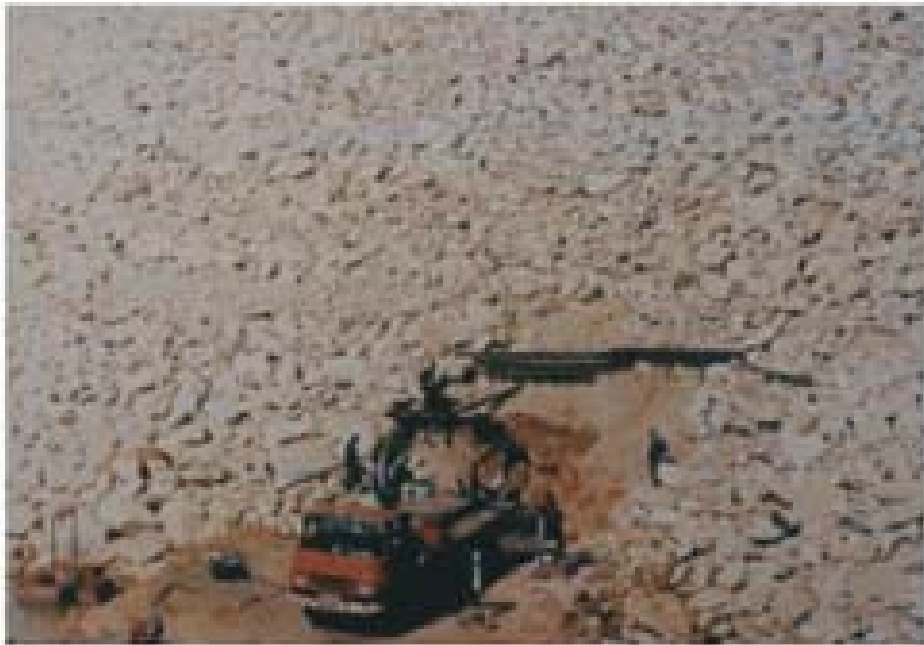
CRÁTER EN PARAMENTO AGUAS ARRIBA
