Bandes de guidage au sol destinées aux personnes aveugles et malvoyantes sur voirie

*Pratiques et expériences en
France et à l'étranger*

Janvier 2010

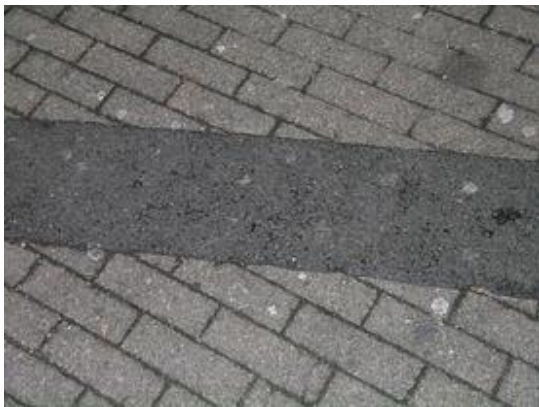
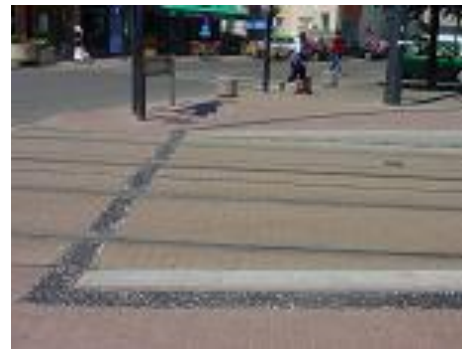
1.2 Bande de guidage rugueuse en enrobé avec granulats

- Semelle synthétique recouverte d'un mélange de granulats et d'asphalte
- Hauteur moyenne : 5 mm
- Réalisation par les services techniques de la ville de Grenoble
- Mise en œuvre : colle
- Bonne facilité d'entretien

Nota : la largeur de la bande a son importance sur la capacité de détection et de suivi. L'expérience de Villeneuve d'Ascq montre que 20 cm serait un minimum. La remarque faite précédemment quant à la technique de balayage est aussi valable.

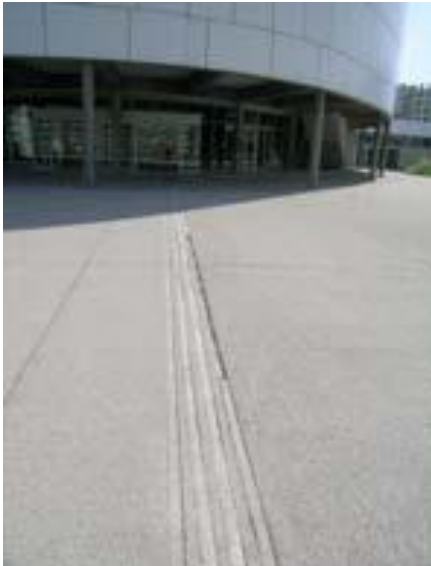
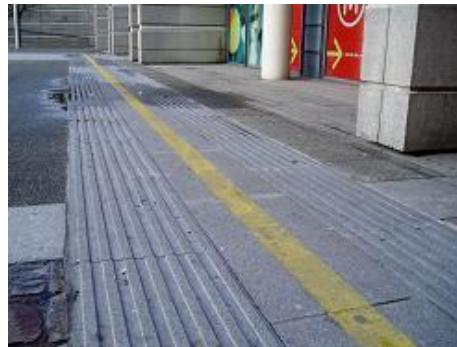
1.4 Bande de guidage à cannelures

- Cannelures gravées dans la masse
- Profondeur moyenne: 5 mm
- Coût variable
- Mise en œuvre pour la maison de la culture de Grenoble : utilisation d'un positif lorsque le béton est coulé
- Bonne facilité d'entretien mais tendance à l'encrassement

Parvis de La Villette, Paris
Largeur totale : 80 cm

Des bandes podotactiles à cannelures ont été implantées le long de quais de tramways à Strasbourg, Rouen et Montpellier, ainsi que le long du transport sur voie réservée (TVR) de Caen. Elles ne se sont pas avérées efficaces pour plusieurs raisons :

- manque de détectabilité à la canne comme au pied ;
- encrassement qui en limite la profondeur et donc la détectabilité ;
- risque de glissance en cas de stagnation d'eau gelée.

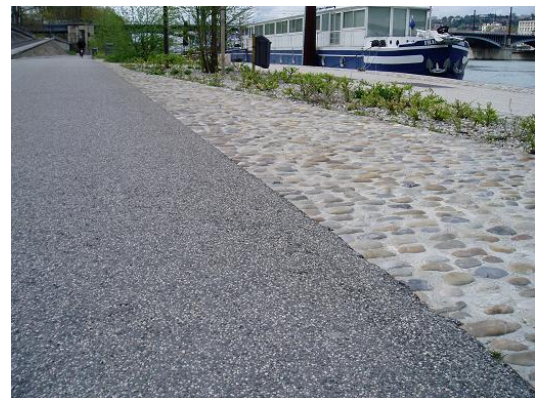
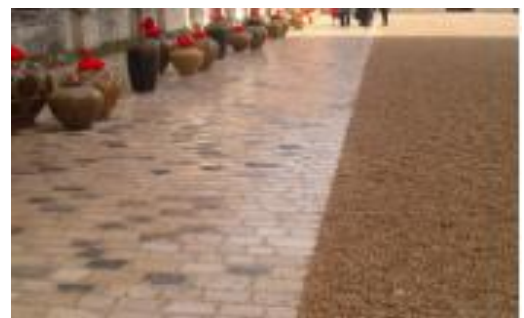
Allée de texture différenciée

- Cheminement délimité par des matériaux contrastés
- Cheminement libre de tout obstacle
- Utilisable par tous les usagers

Matériaux contrastés

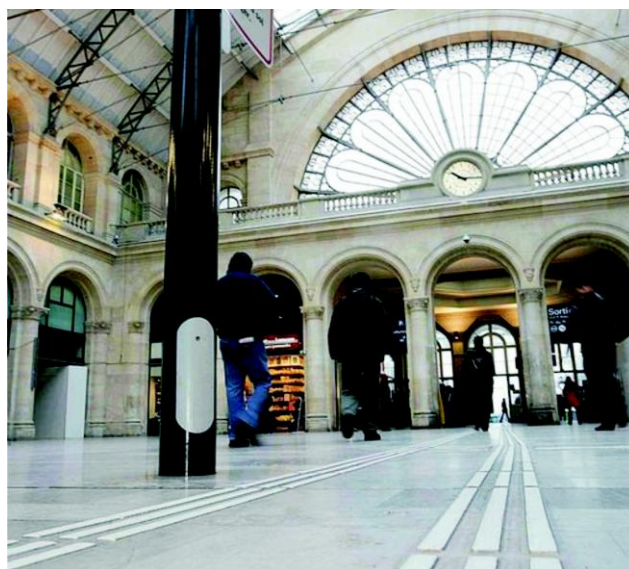
Gare de l'Est, Paris

2.1 Guidage sur un itinéraire

Utile sur des espaces vastes, la grande difficulté pour la PAM est de trouver le point de départ. C'est sans doute pourquoi peu d'exemples ont pu être observés. En revanche, l'accès à un pôle d'échange transports ou à une gare par des portes d'entrée rend plus facile la détection des bandes de guidage, moyennant une réflexion préalable à la pose.

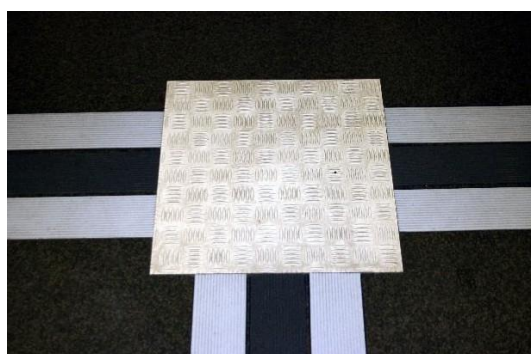
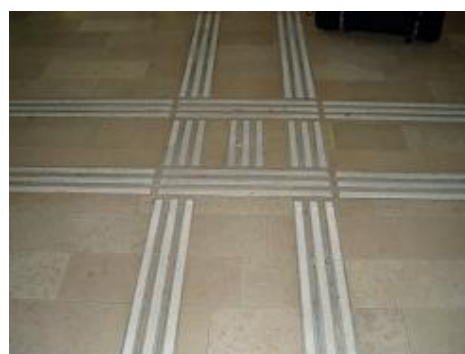
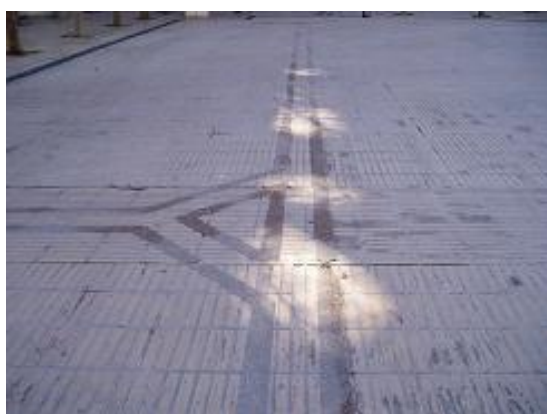
2.2.3 Traitement par ajout d'un élément significatif

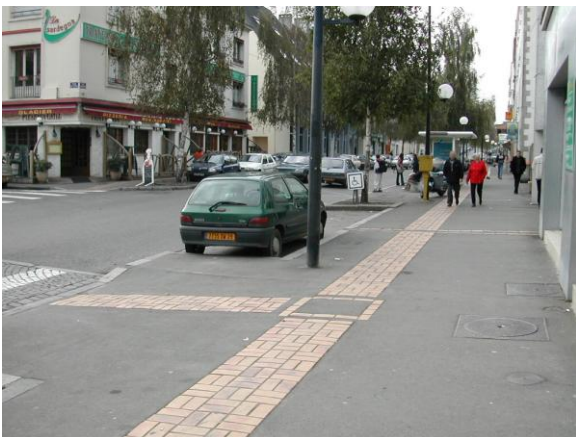
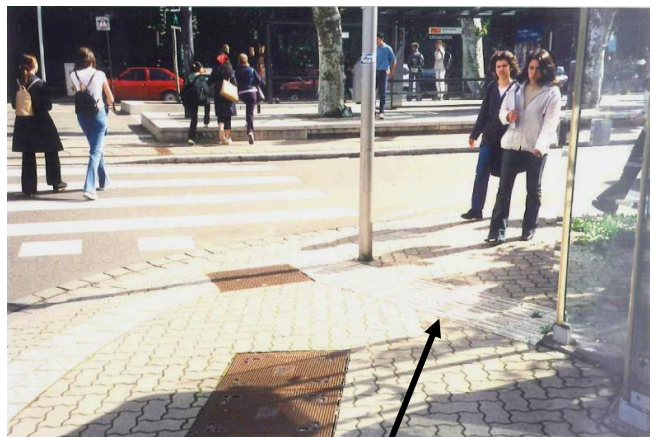
Pavage en briquettes tout au long du trottoir et guidage vers les passages piétons
