estudio
previo
de
terrenos

Enlace
Bilbao - Burgos
TRAMO : BILBAO - VILLARCAYO

MOP DIRECCIÓN GENERAL DE CARRETERAS
SERVICIO DE TECNOLOGÍA DE CARRETERAS
SECCIÓN DE GEOTECNIA Y PROSPECCIONES

Estudio 76/7

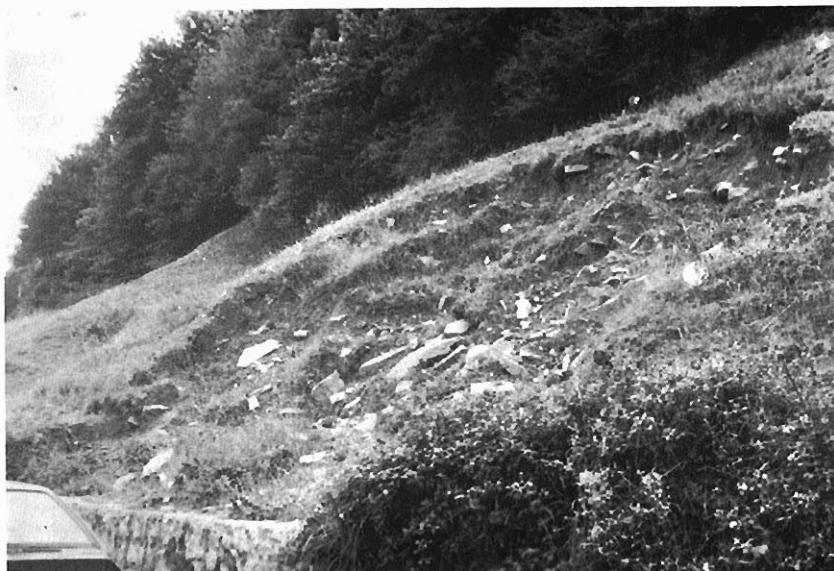
Foto 4.— Detalle de los materiales del grupo C6 y sus movimientos

Comportamiento.— Materiales de permeabilidad baja en general, drenaje superficial aceptable pero malo en profundidad. Erosionabilidad alta, plasticidad elevada con deslizamientos en masa. Son ripables en toda su masa. Los taludes naturales son en general, estables 20° de inclinación si no sobrepasan 15 m de altura, cuando sobrepasan este límite se producen frecuentes deslizamientos, (Foto 4). Los desmontes abiertos no sobrepasan los 2–3 m de altura presentando en todo caso una intensa degradación. Se pueden presentar problemas locales de asiento.

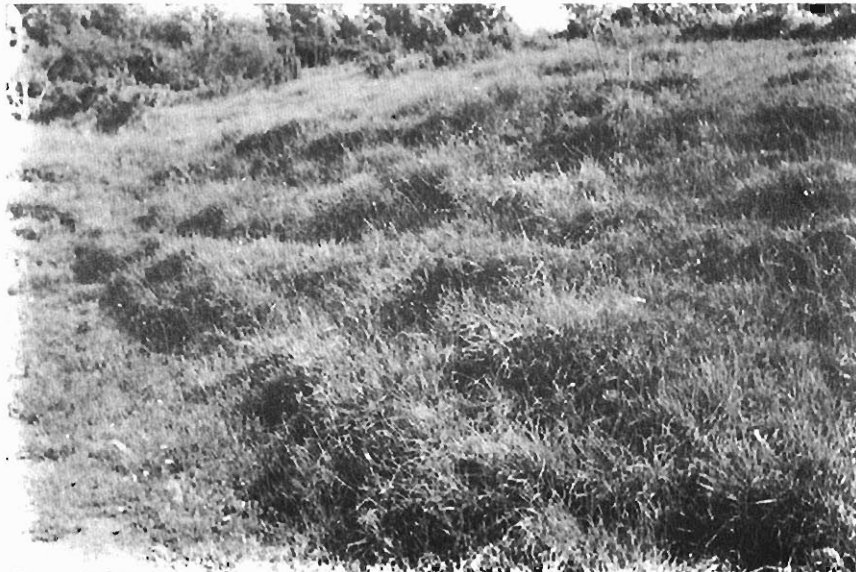
Foto 6.— Aspecto superficial del eluvial V3

Comportamiento.— Conjunto de permeabilidad baja, drenaje superficial aceptable y muy deficiente en profundidad, ripabilidad elevada y plasticidad generalmente alta. Se han observado algunos deslizamientos en esta formación aunque de poca entidad, presentándose en todo caso problemas de estabilidad en desmontes de más de 3 m de altura. Pueden presentarse problemas locales de asiento. Los taludes naturales se han observado con 15–20° (Foto 6) y alturas de más de 20 m con movimientos superficiales. Se han observado desmontes de 2–3 m con frecuentes movimientos, y en conjunto se puede considerar al grupo como de erosionabilidad alta.

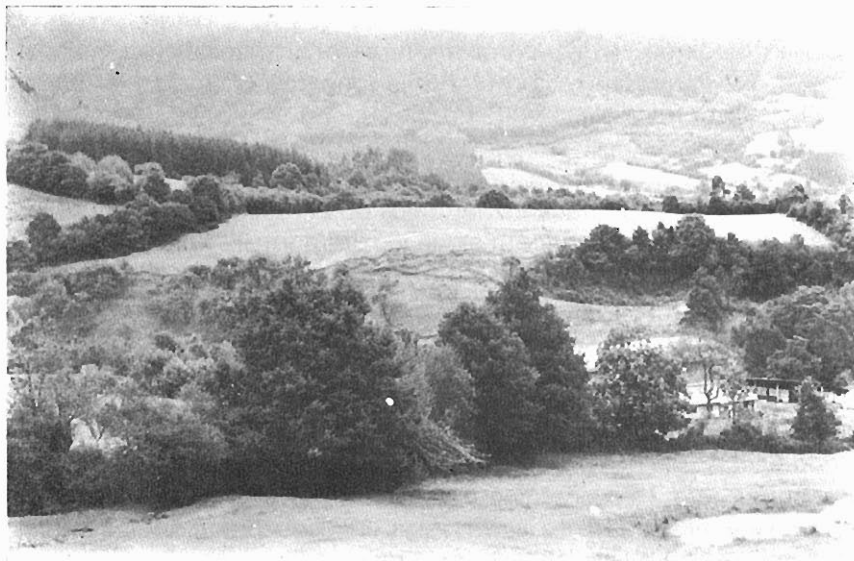
Foto 7.— Movimientos del grupo V4

Geotecnia.— Materiales de permeabilidad baja en general, drenaje superficial aceptable pero deficiente en profundidad. Erosionabilidad alta y plasticidad elevada produciéndose deslizamientos en masa, (Foto 7). Los taludes naturales son estables, en general, hasta con 20° de inclinación y con alturas que no sobrepasan los 10 m. Los desmontes abiertos no sobrepasan 2–3 m de altura presentando en todo caso una intensa degradación. Se pueden presentar problemas locales de asiento.

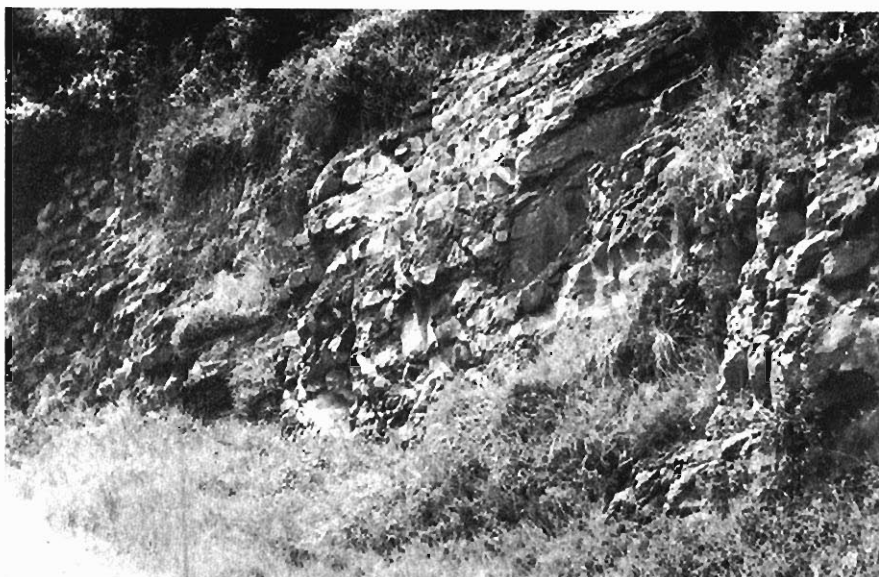
Foto 10.— Aspecto del grupo 231c.

Comportamiento.— Conjunto de permeabilidad baja en general, con drenaje superficial aceptable y malo en profundidad, existiendo posibilidad de que se produzcan desprendimientos en las intercalaciones calcáreas y/o areniscosas; son muy alterables en general y presentan problemas locales de asiento. Los taludes naturales permanecen estables con inclinaciones de 35–40° y alturas de más de 40 m; los desmontes se tallan a 60° y presentan siempre una intensa degradación,(Foto 10).

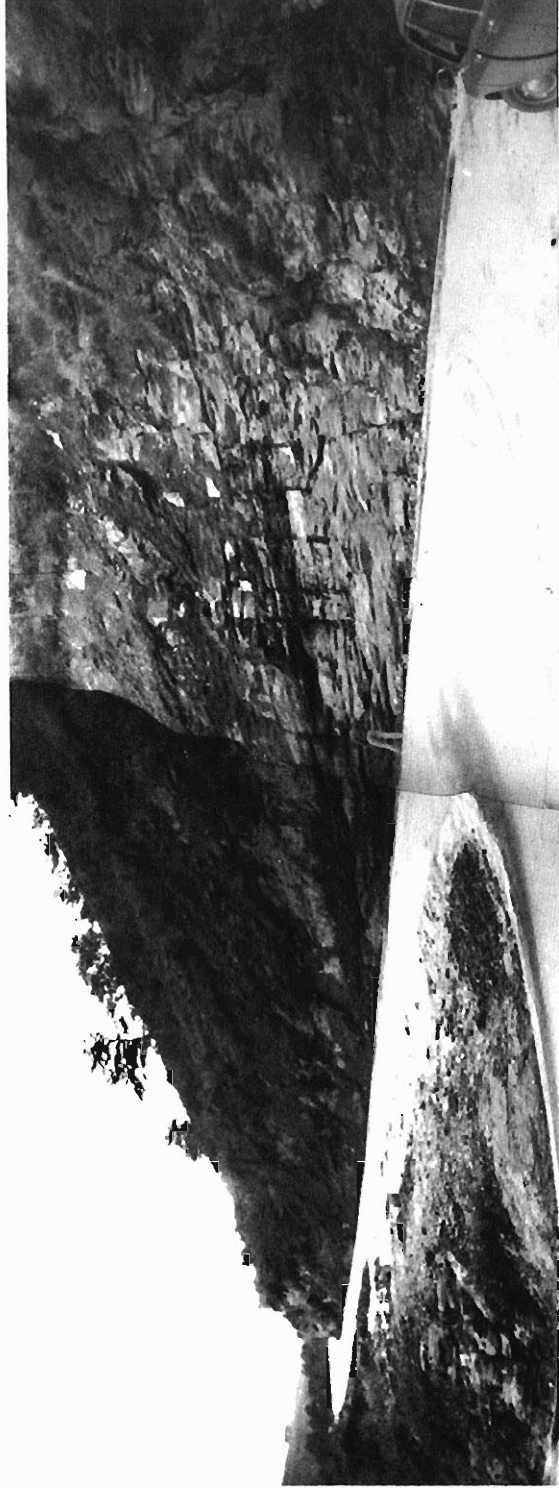
Foto 12. — Talud excavado en el techo del grupo 231f

y alturas de 1–2 m presentan movimientos muy acentuados y una intensa degradación. En conjunto se puede considerar al grupo como geotécnicamente peligroso.

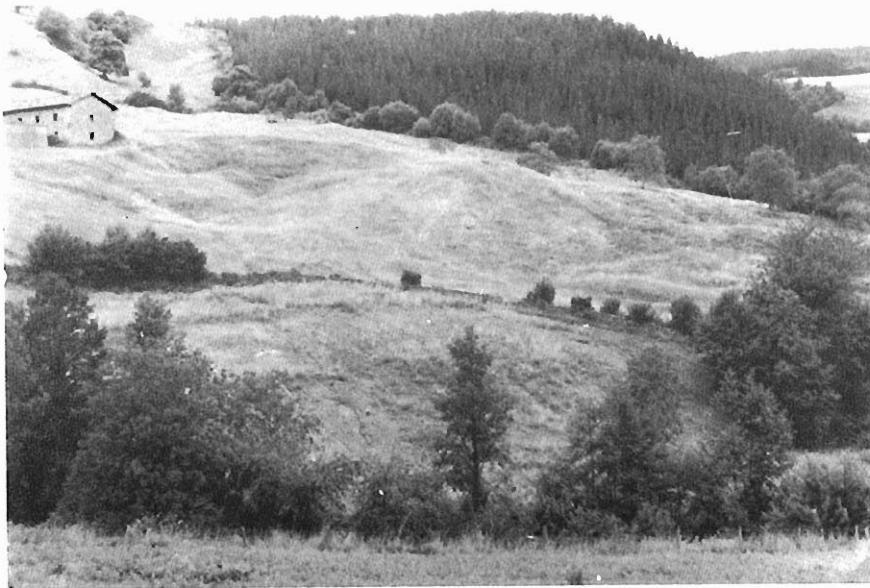
Foto 13.— Movimientos del grupo 231f

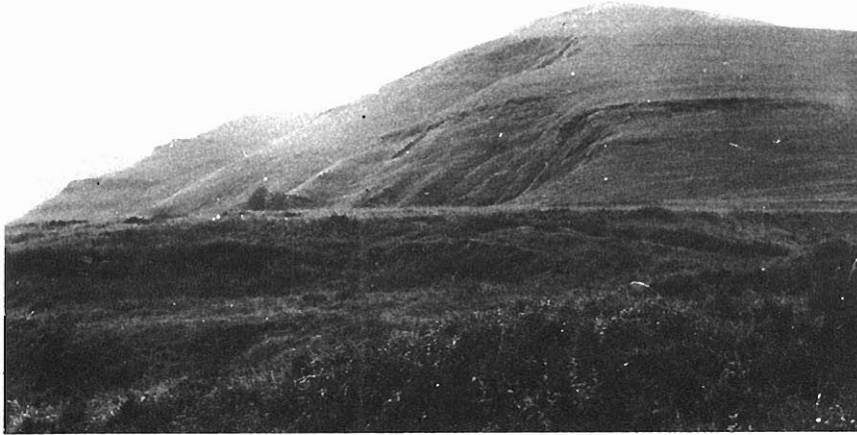
Foto 15.— Movimientos superficiales del grupo 231g en el Alto de Los Tornos

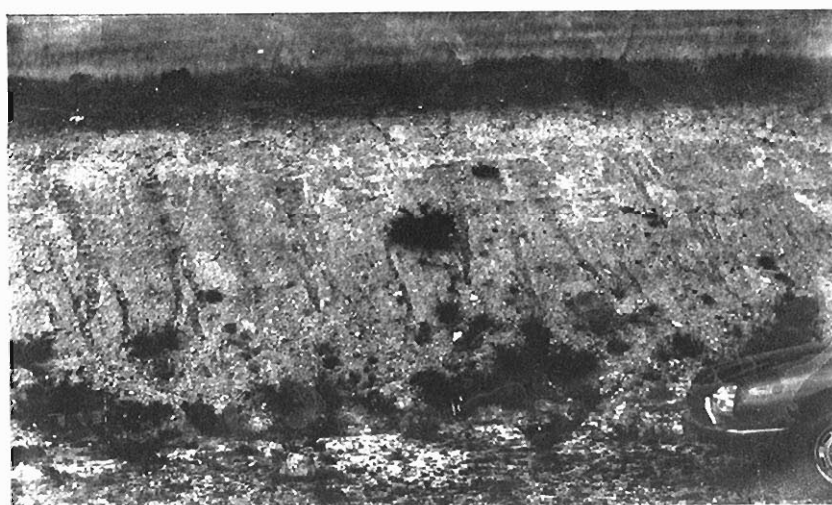
Foto 20.— Aspecto del coluvial C5

Comportamiento.— Son materiales de permeabilidad baja en general, con drenaje superficial aceptable por escorrentía. Presentan erosionabilidad alta y locales problemas de asiento. Los taludes naturales son, en general, estables con pendientes de hasta 30° y alturas de 15–20 m; los desmontes existentes se han tallado con inclinaciones de hasta 70° y alturas de 3–4 m, presentando siempre ligeras degradaciones, (Foto 20).

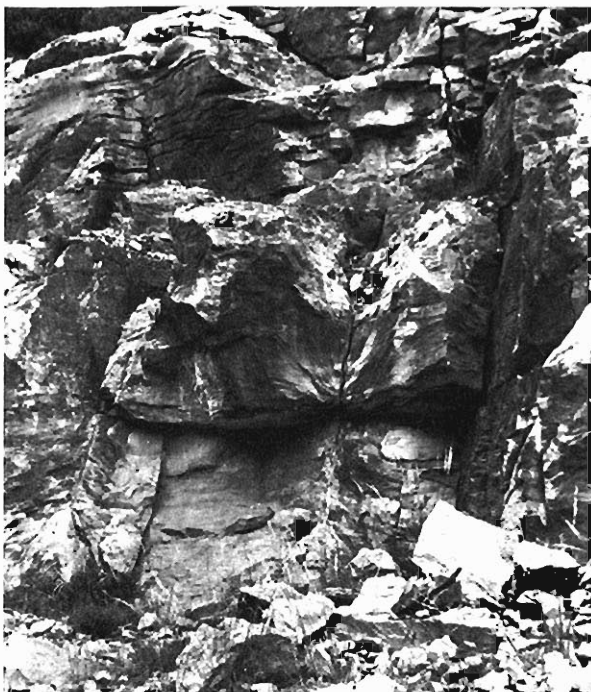
Foto 31.— Detalle de las calizas del grupo 232c.

Litología.— Grupo constituido por calizas y calcarenitas, generalmente cristalinas, bien estratificadas en algunos niveles y de aspecto masivo en otros, (Foto 31), de color gris en superficie y ocre—rosado en corte fresco. Se presentan en capas y bancos de hasta 5 m de potencia, cuyas juntas están constituidas por hiladas de margas de hasta 10 cm de grosor en los extremos superior e inferior de la serie. La potencia del conjunto se puede estimar en 120 m.

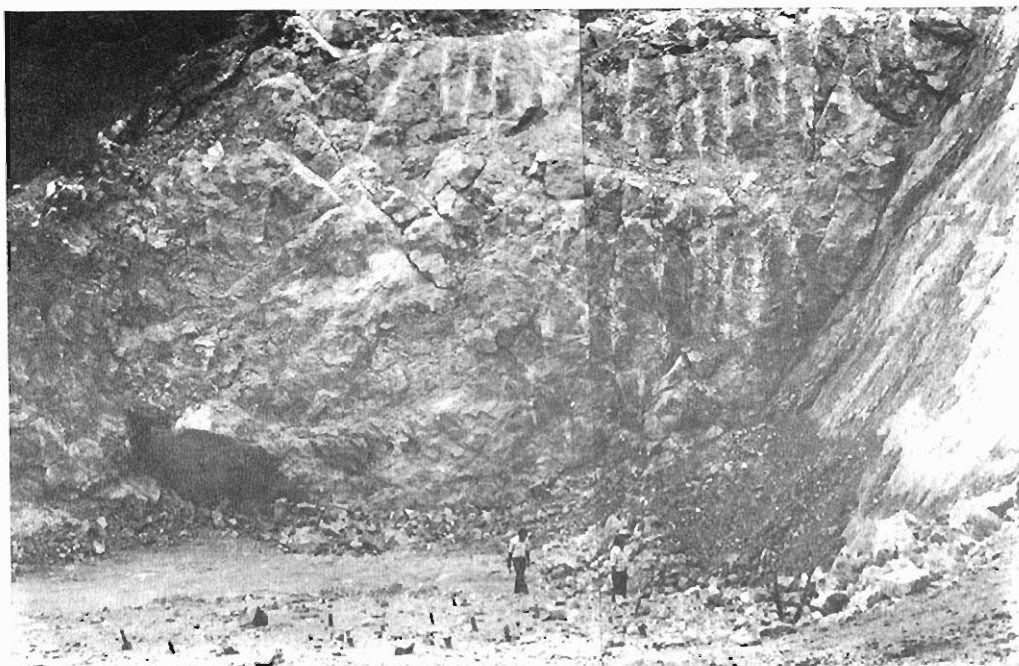
Foto 41.— Canteras en las calizas del grupo 220

Comportamiento.— Conjunto de permeabilidad media por fisuración, con drenaje bueno tanto en superficie como en profundidad. No son ripables. Los taludes naturales observados presentan pendientes de 45° y alturas de 20 m, los desmontes existentes se tallan subverticales con 20—25 m y sin grandes riesgos de desprendimientos, (Foto 41).

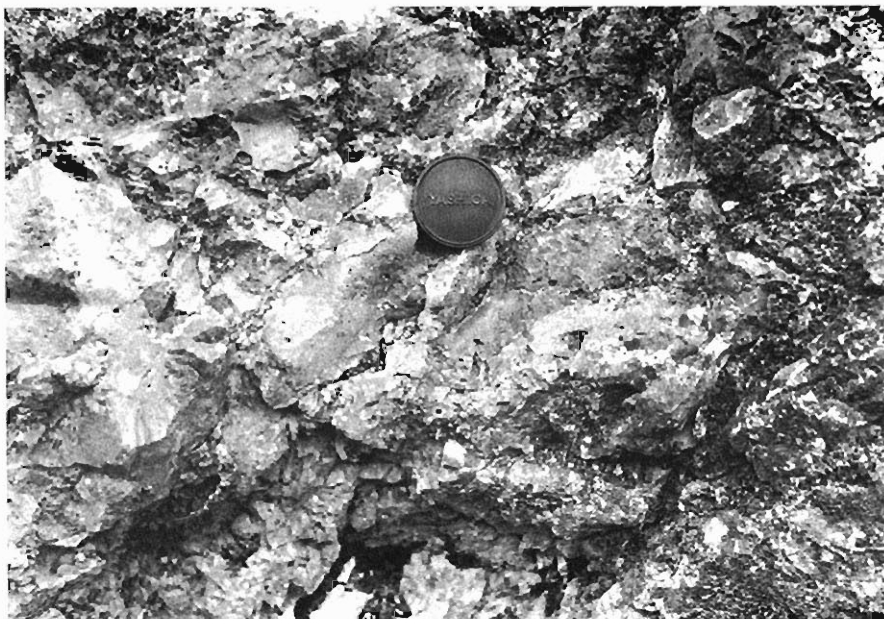
Foto 42.— Calizas y carniolas del Trías de Villatomil–Rosales. Grupo 221

Litología.— Conjunto formado por calizas dolomíticas y dolomías oquerosas, (Foto 42), rosadas, crema o amarillentas, con textura microbrechoide, presentan esporádicos asomos de materiales de la facies Keuper de muy pequeña extensión, y algunos pequeños diques de ofitas de 1–1,5 m de potencia. La potencia total de la formación se puede estimar en 150 m.

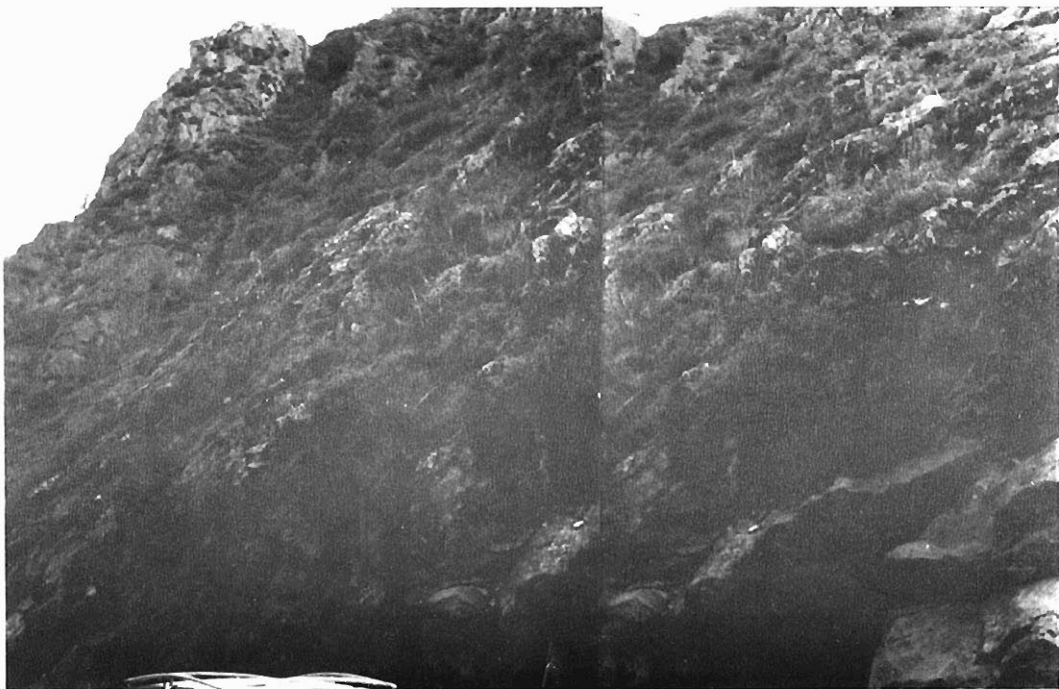
Foto 44.— Visión estereoscópica de un afloramiento de los materiales del grupo 231i

Comportamiento.— Conjunto de permeabilidad alta por percolación y/o fisuración, con buen drenaje tanto superficial como profundo. No se consideran ripables y presentan erosionabilidad de media a baja. Los taludes naturales observados permanecen estables con inclinaciones de 40° y alturas del orden de 20 m; los desmontes existentes se tallan a 70° presentando ligera degradación, (Foto 44).
