# estudio previo de terrenos

## Corredor del noroeste

TRAMO : MEDINA DEL CAMPO - PALENCIA

**Estudio: 73/1.**

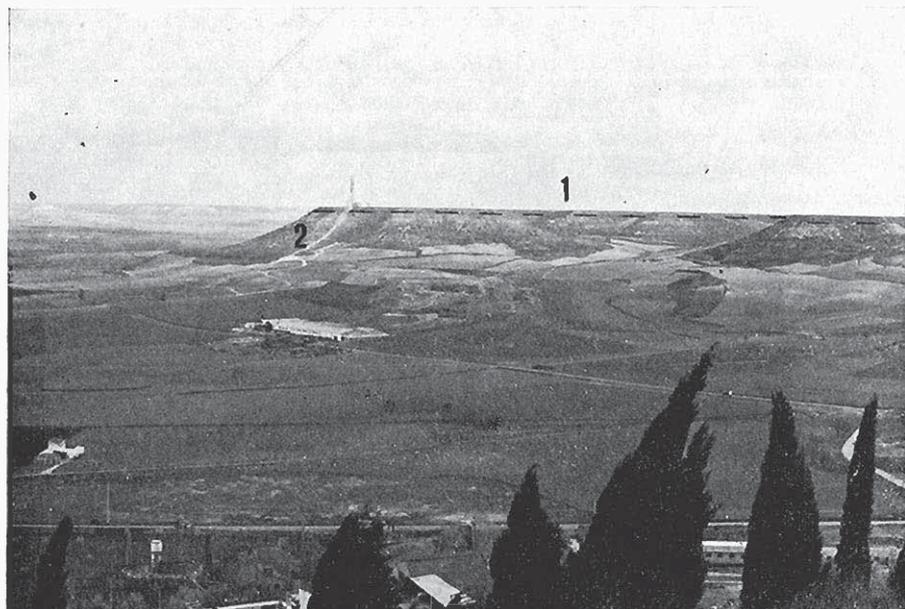
Fot. 1. El páramo al noreste de Valladolid  
 1) Calizas pontienses que forman la altiplanicie del páramo  
 2) Escarpes miocenos de margas y calizas margosas

a la erosión de los sedimentos miocenos más deleznales, que se sitúan debajo y que solamente aparecen en algunos puntos en donde las aguas de los arroyos han sido capaces de erosionar la montera caliza (Suroeste del cuadrante 311-1 y noroeste del cuadrante 371-1) (figura 1 y fotografía 1).

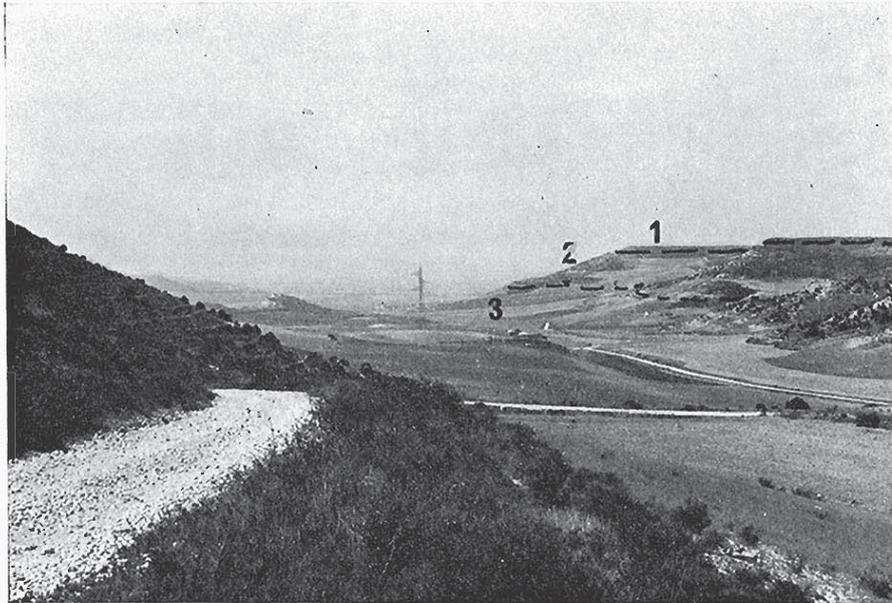
Fot. 2. Escarpes miocenos al sureste del cuadrante 343-1  
 1) Altiplanicie del páramo (Calizas)  
 2) Escarpes de la serie blanca (Margas, calizas margosas y margas yesíferas)  
 3) Serie inferior rojiza (Arcillas arenosas)

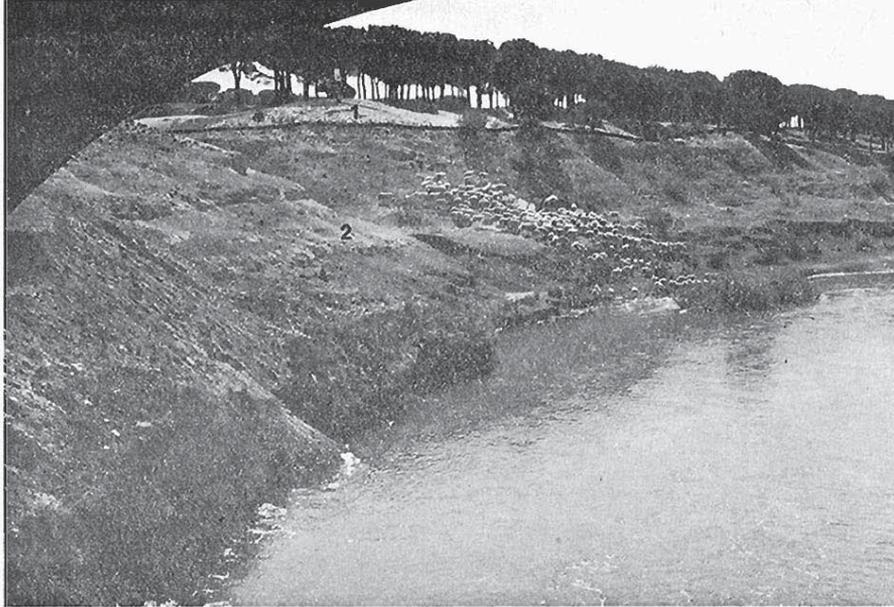
Fot. 3. El valle del río Adaja al norte del cuadrante 400-3

— Encajamientos suaves de la red fluvial en esta llanura, que hacen aflorar la serie detrítica miocena subyacente, modelando valles poco profundos y de suaves laderas (fotografía 3).

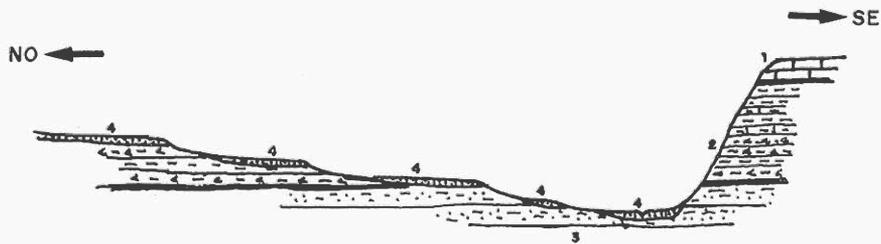
Fig. 4. Esquema geomorfológico del valle del río Pisuerga a la altura de la localidad de Cabezón

- 1) Caliza del páramo
- 2) Margas, calizas margosas y margas yesíferas
- 3) Arcillas arenosas
- 4) Terrazas

La aparición de terrazas escalonadas en la margen derecha del río Pisuerga, (mientras que en su margen izquierda éstas desaparecen) (figura 4), nos hace pensar en un ligero basculamiento del conjunto en

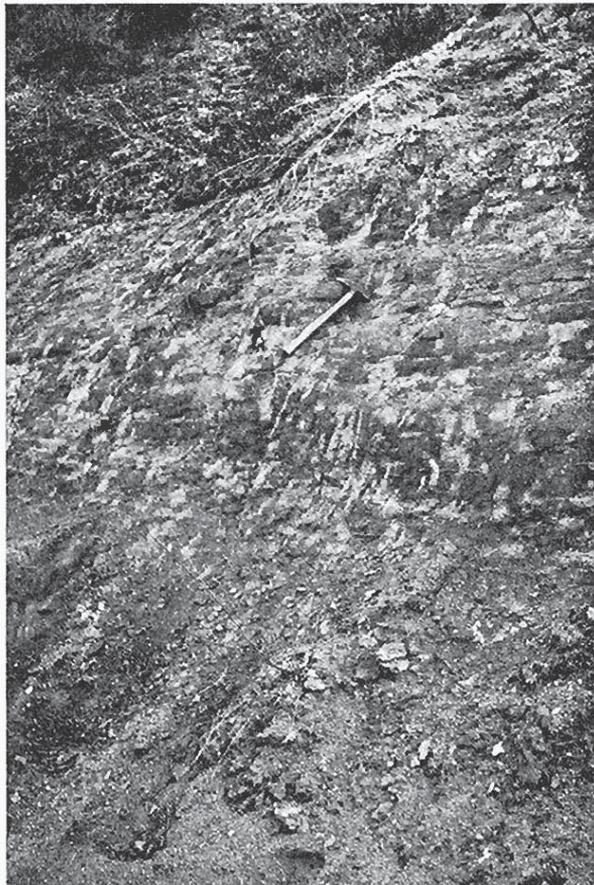
Fot. 5. La facies Rueda (321 a) en el valle del río Adaja (Cuadrante 400-4)

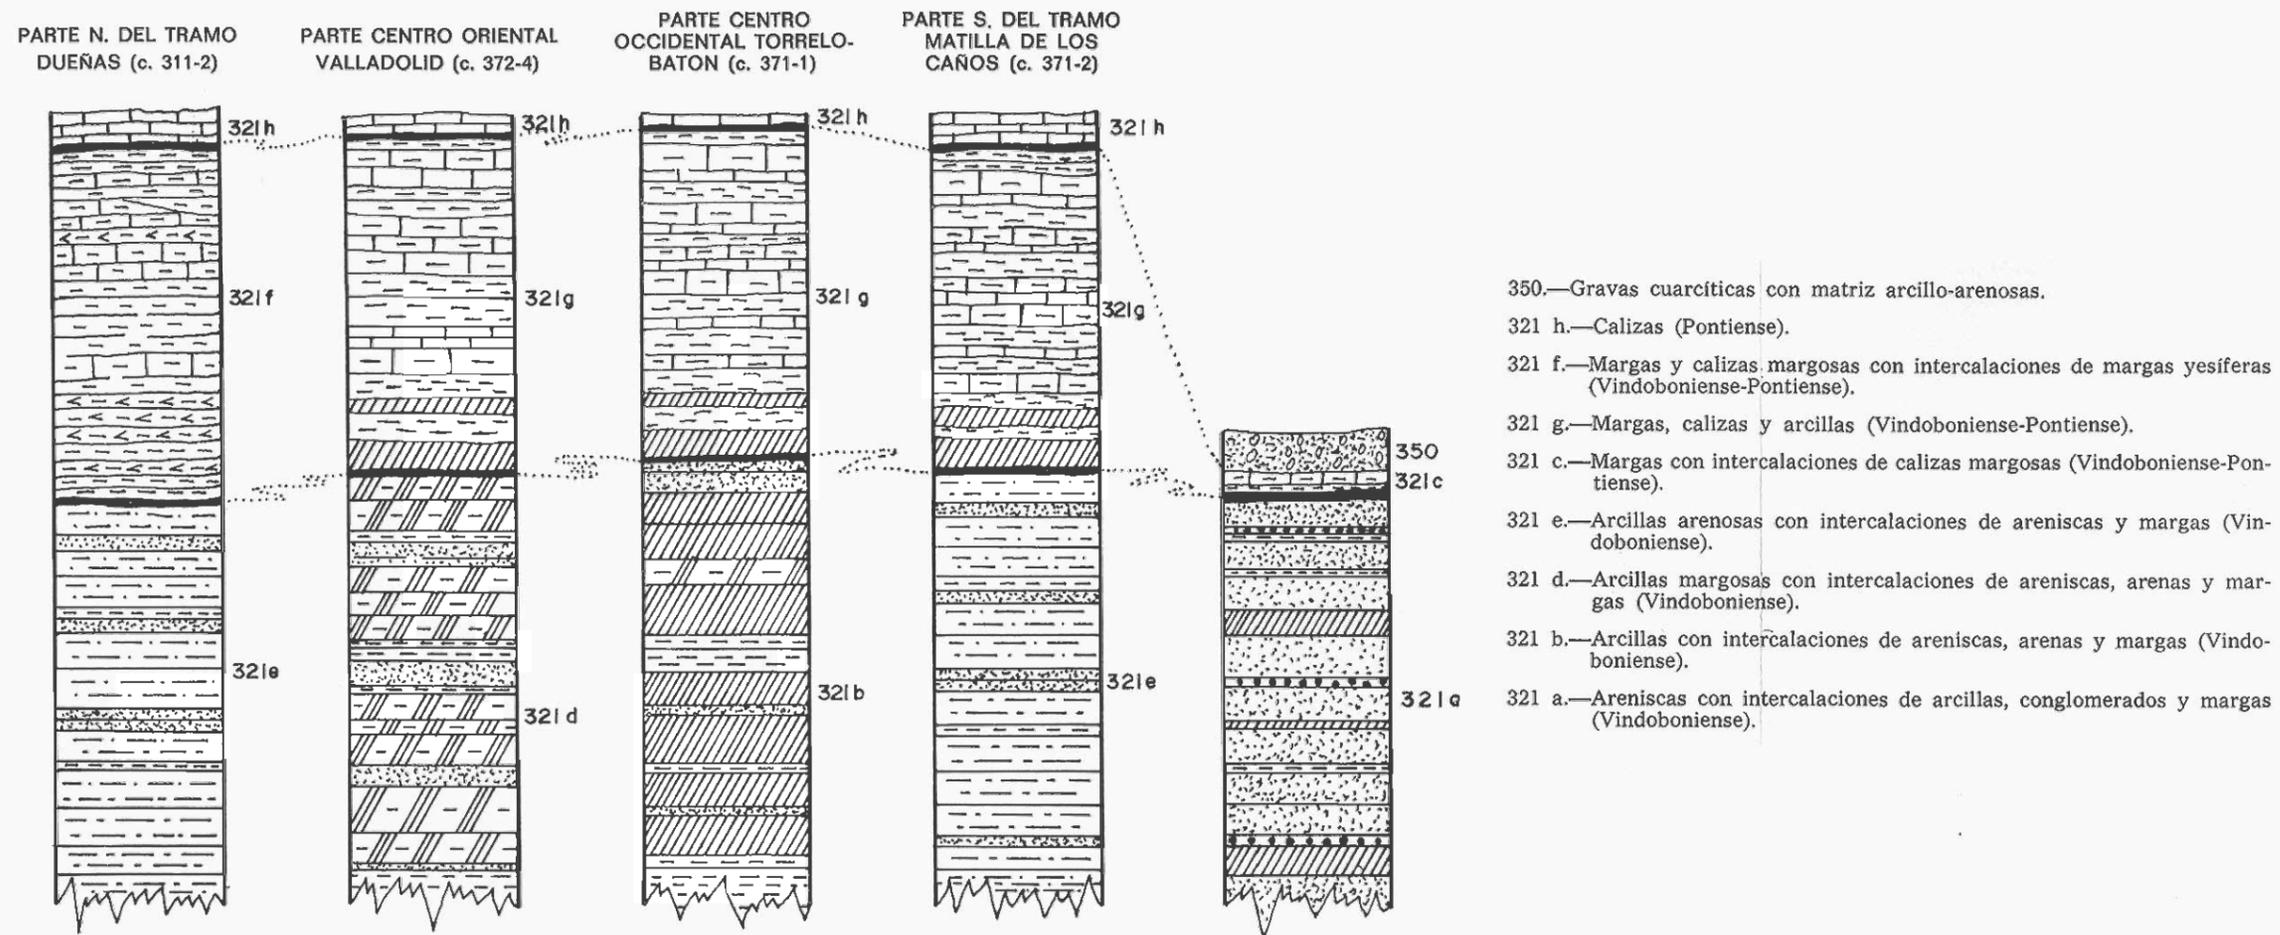
Fig. 6. Columnas estratigráficas

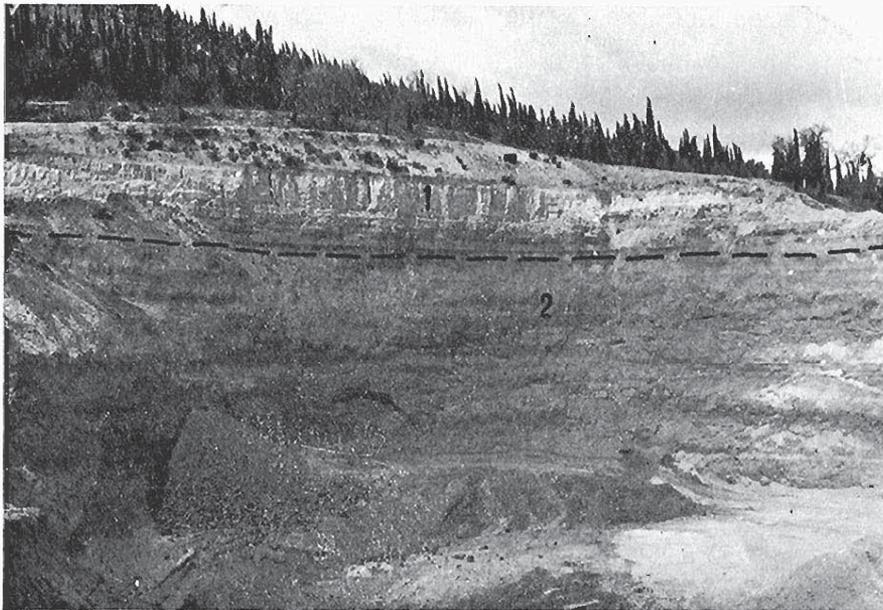
Fot. 6. Contacto entre la facies Valladolid (2) y la serie blanca (1) en el cerro de San Cristóbal (Cuadrante 372-4 borde oriental)

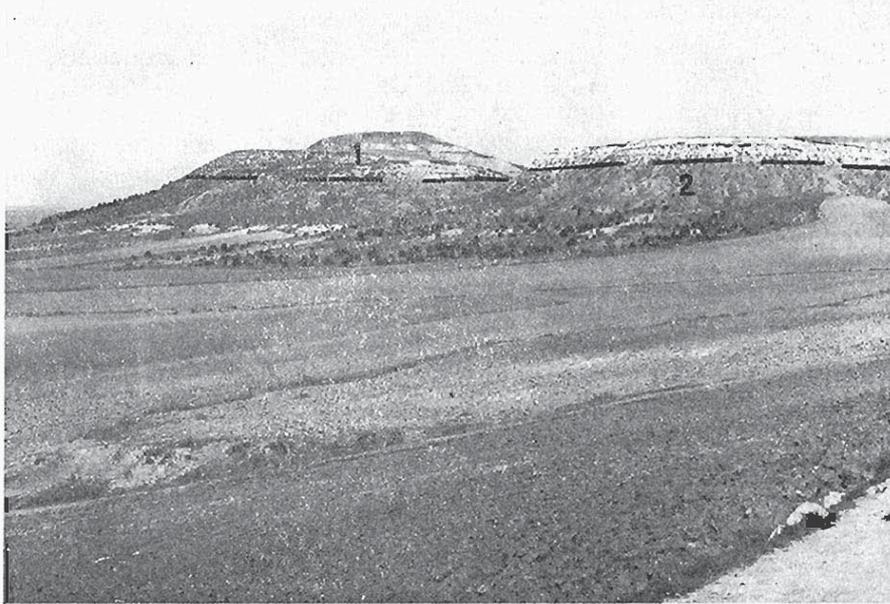
Fot. 7. Contacto entre los grupos 321 e (Facies Tierra de Campos) y 321 f (Facies Dueñas)

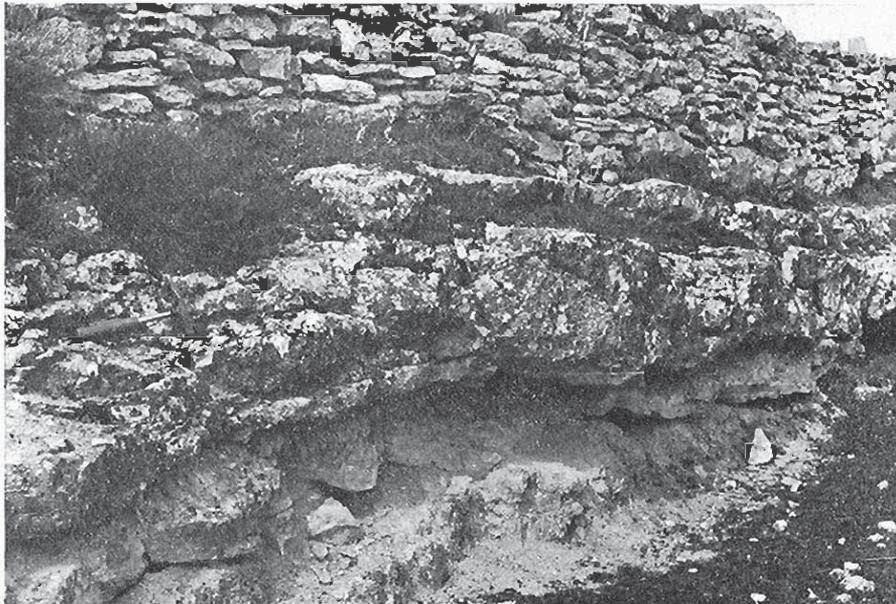
Fot. 8. Caliza del páramo (321 h) en las proximidades de Robladillo, (Cuadrante 371-1)

La edad de estas calizas es claramente pontiense (fotografía 8).

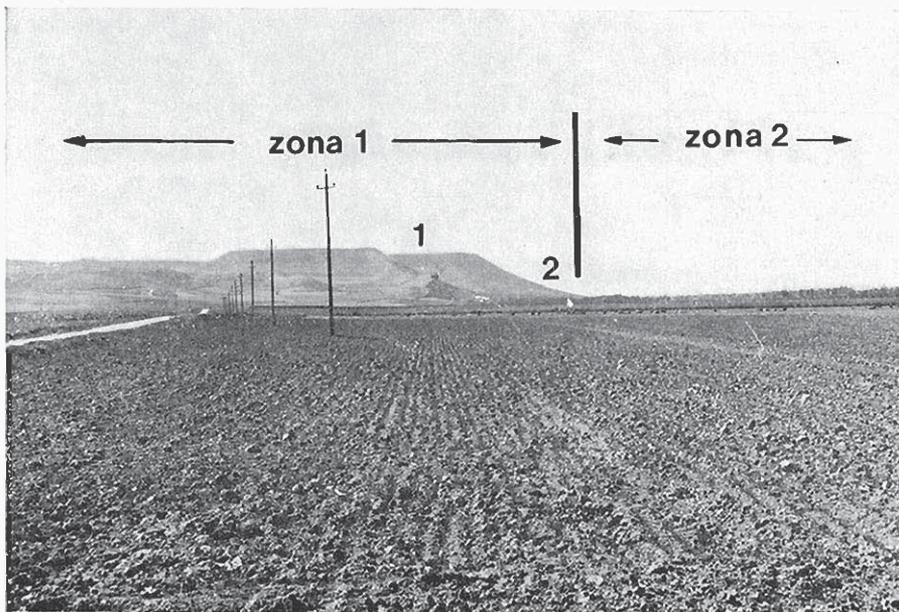
Fot. 9. El páramo y la serie blanca en el cuadrante 372-4  
1) Caliza (Pontiense)  
2) Margas, calizas margosas y margas yesíferas (Vindoboniense-Pontiense)

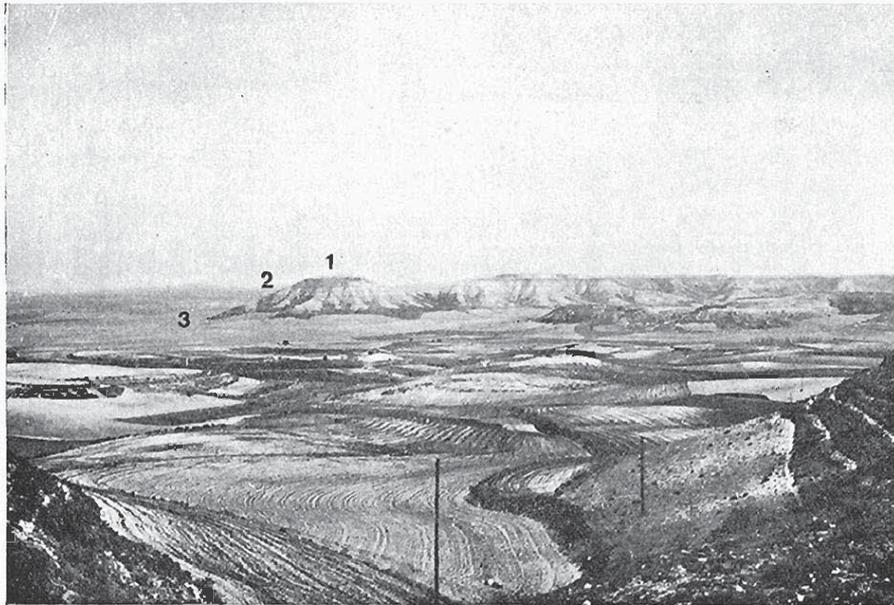
Fot. 10. Típica morfología del Mioceno en el tramo

- 1) Altiplanicie del Páramo (Calizas; 321 h)
- 2) Cuestas miocenas (Margas, calizas margosas y margas yesíferas; 321 f)
- 3) Valle del río Pisuerga (Arcillas arenosas; 321 e)

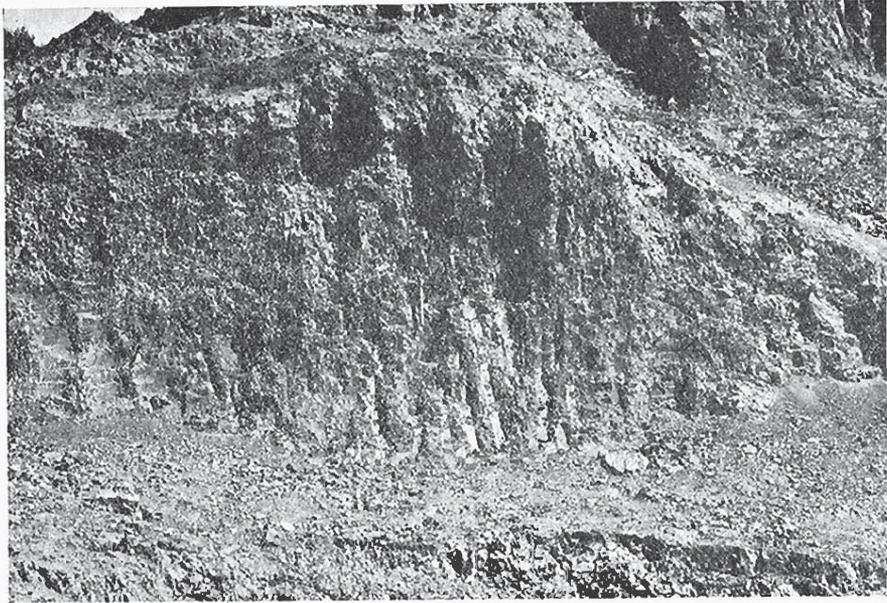
Fot. 11. Arcillas con intercalaciones de areniscas, arenas y margas en el valle del río Hornija (321 b)

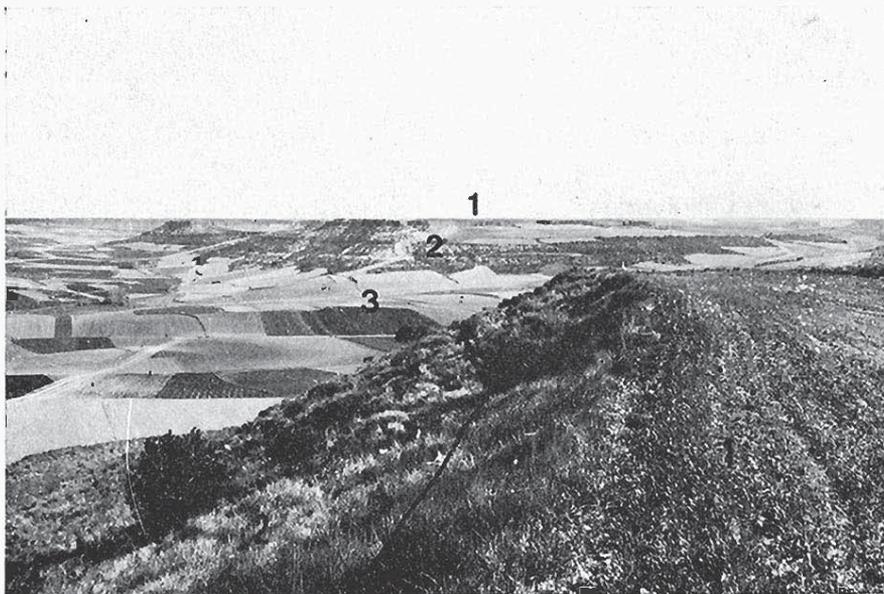
Fot. 12. Escarpes miocenos en el ángulo noroeste del cuadrante 372-4  
 1) Calizas del páramo (321 h)  
 2) Margas, calizas y arcillas (321 g)  
 3) Arcillas arenosas (321 e)

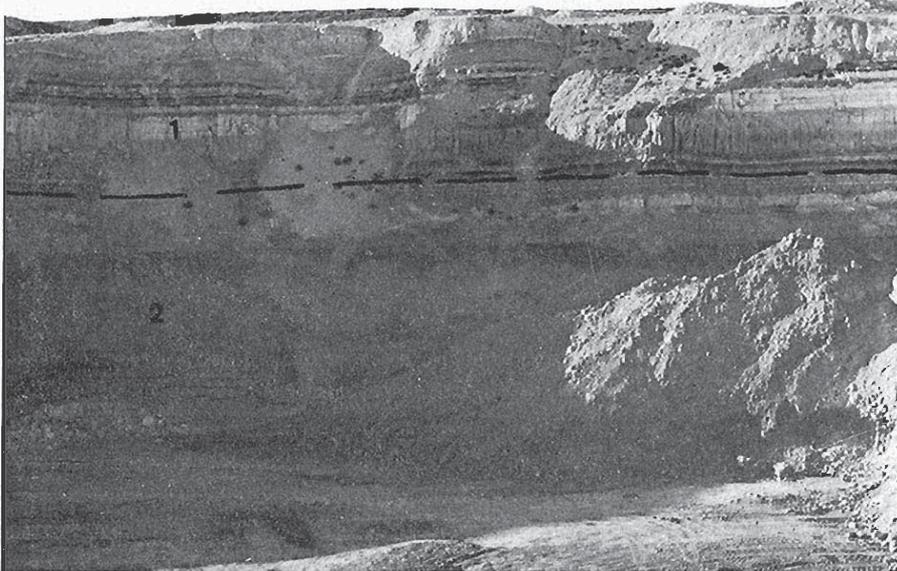
Fot. 13. Contacto entre la serie evaporítica (Vindoboniense-Pontiense) y la serie detrítica (Vindoboniense)

- 1) Calizas, margas y arcillas (321 g)
- 2) Arcillas margosas con intercalaciones de areniscas, arenas y margas (321 b)

una carstificación incipiente con geodas tapizadas de cristales de calcita. Las margas son de tonalidades grisáceas y blanquecinas y presentan un bajo porcentaje de sulfatos dispersos en su masa. Las arcillas se localizan en la base de la serie y son de tonalidades verdosas y grises con pequeños lechos negros (fotografía 13).

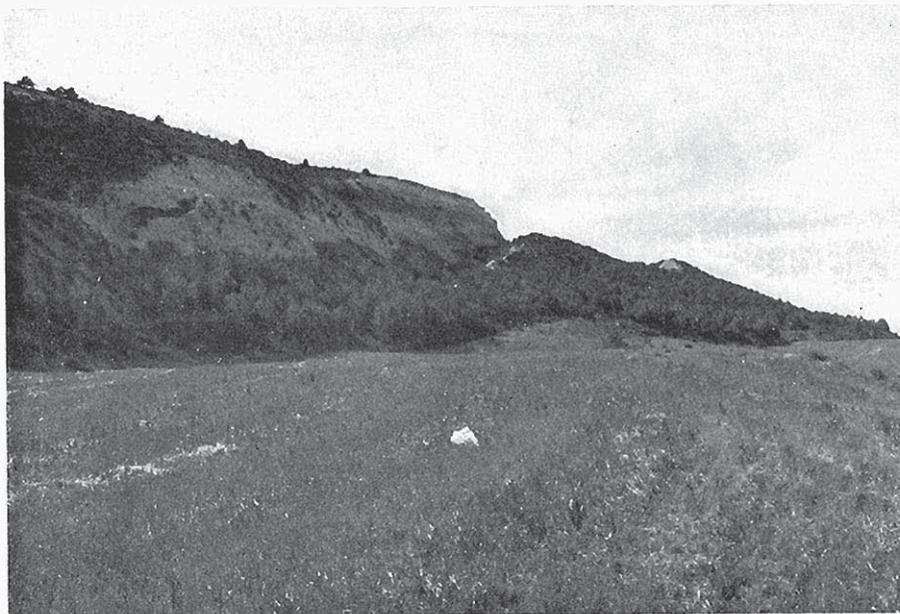
Fot. 14. Deslizamiento en la serie blanca en las proximidades de la carretera de Simancas a Geria (suroeste del cuadrante 372-4)

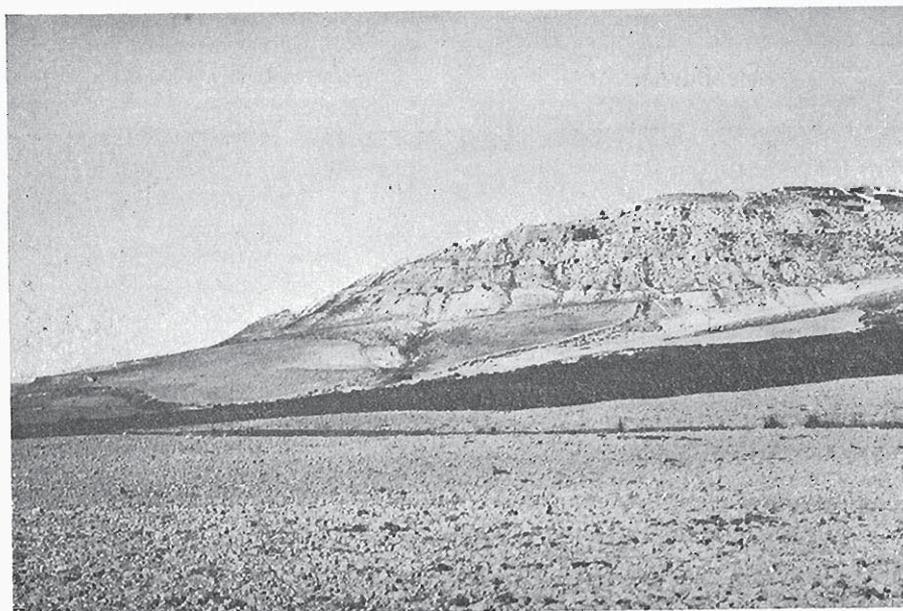
Fot. 15. La serie calco-margosa y margo yesífera en el extremo noroeste del tramo (Mirador de la Tierra de Campos, noroeste del cuadrante 311-1)

**Litología.**—Distribución irregular de margas y calizas margosas con intercalaciones de margas yesíferas; las margas son blanquecinas y grisáceas bien estratificadas en lechos, capas y bancos de potencia variable; las calizas margosas son blanco-amarillentas bien estratificadas en capas de potencia media 1 m. con tramos algo deleznable (fotografías 15 y 16).

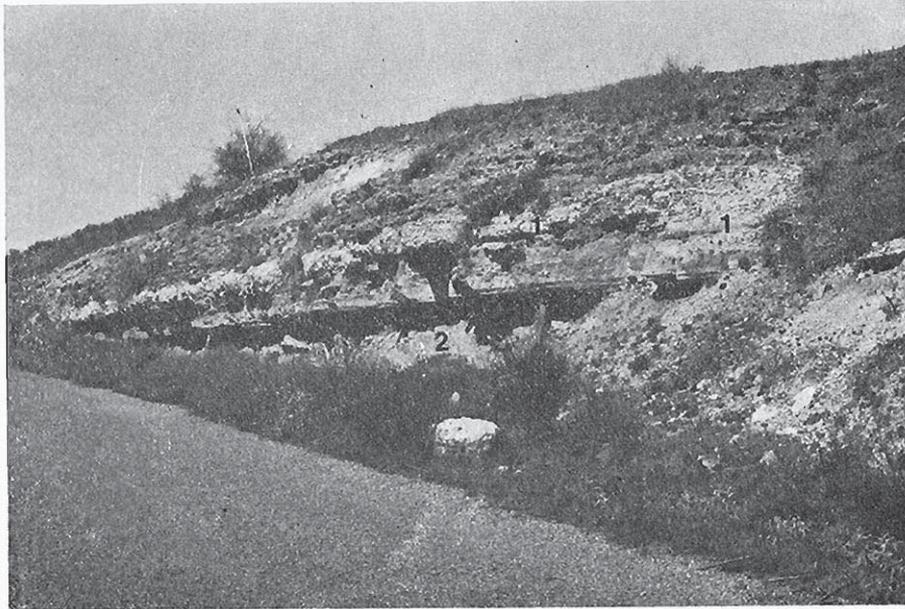
Fot. 16. Detalle de los tramos calco-margosos 1 y 2 en la serie 321 f (Carretera de Fuensaldaña a Mucientes, cuadrante 343-3)

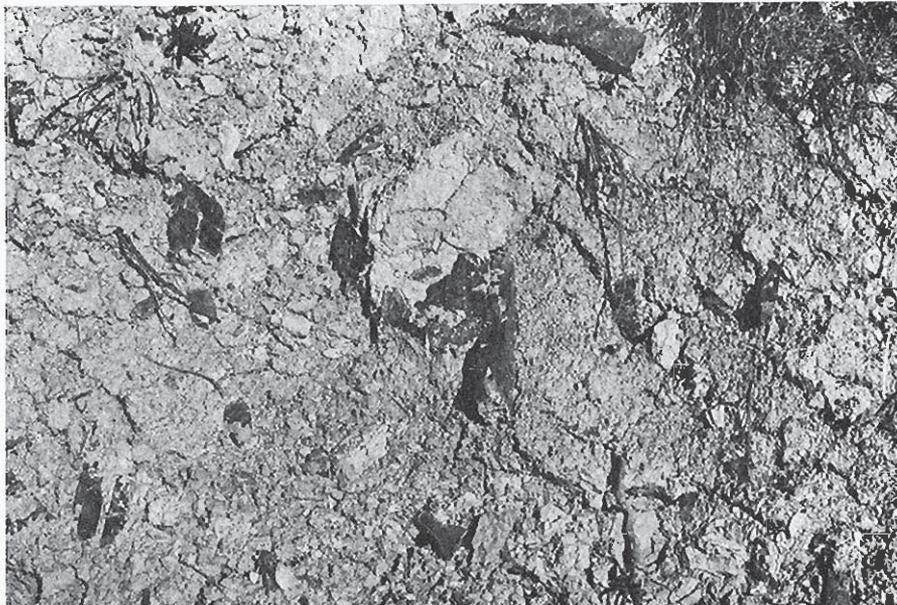
Fot. 17. Cristales de yeso dispersos en los paquetes margosos del grupo 321 f

Son frecuentes las intercalaciones de bancos de margas yesíferas en las que aparecen grandes cristales de yeso dispersos (fotografía 17).

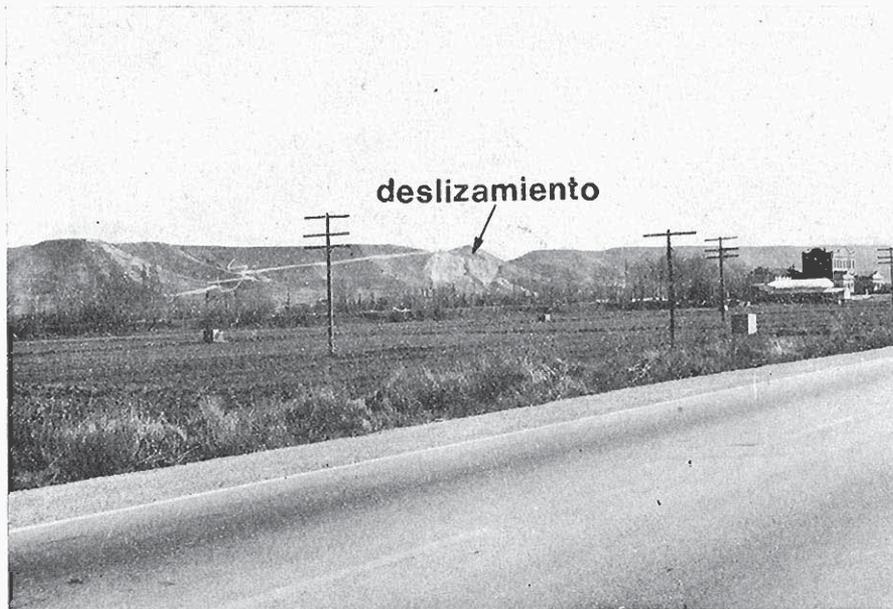
Fot. 18. Deslizamiento en el grupo 321 f, en la margen izquierda del río Pisuerga, en la localidad de Cabezón (Cuadrante 343-3)

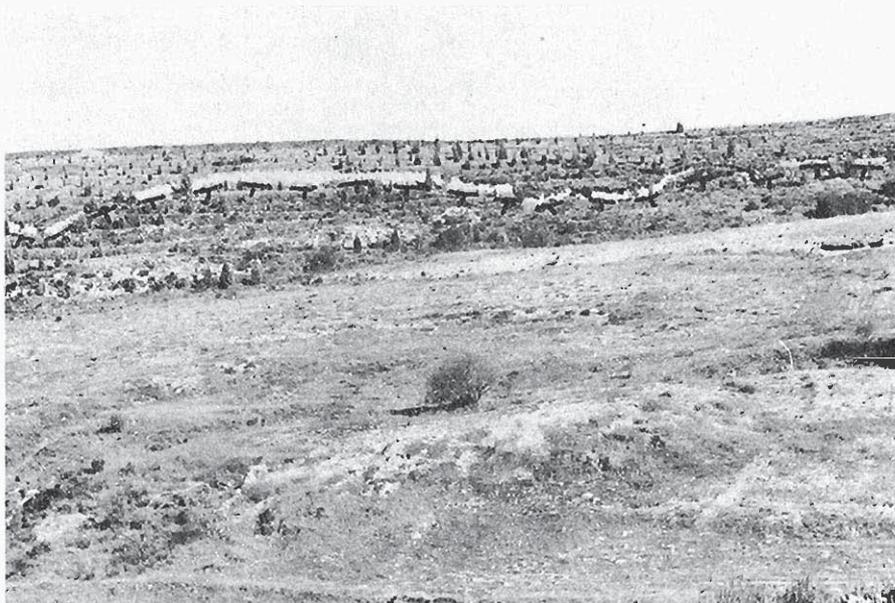
Fot. 19. Cicatriz de deslizamiento en los tramos superiores del grupo 321 f. (Carretera de Palencia a Sta. Cecilia de Alcor; cuadrante 311-1)

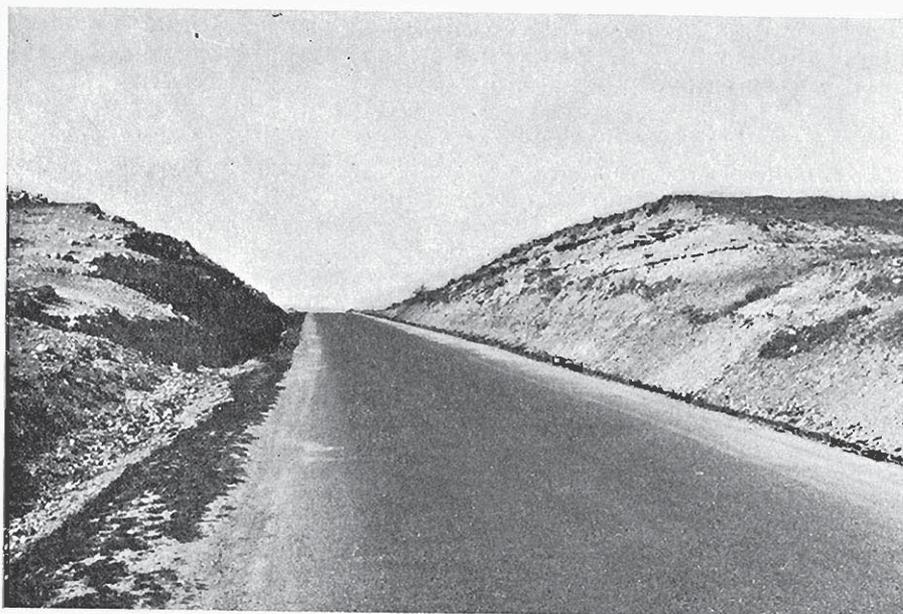
Fot. 20. Talud artificial en la serie calco-margosa y margo-yesífera, grupo 321 f. (Carretera de Fuensaldaña a Mucientes; cuadrante 343-3)

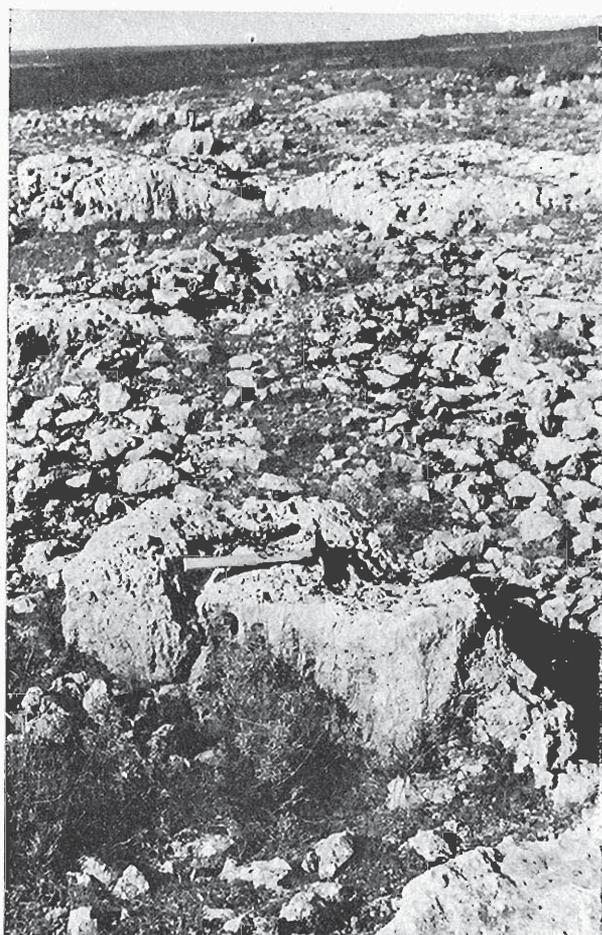
Fot. 21. Calizas del páramo al Oeste de Casa Ramírez (Centro norte del cuadrante 311-1)

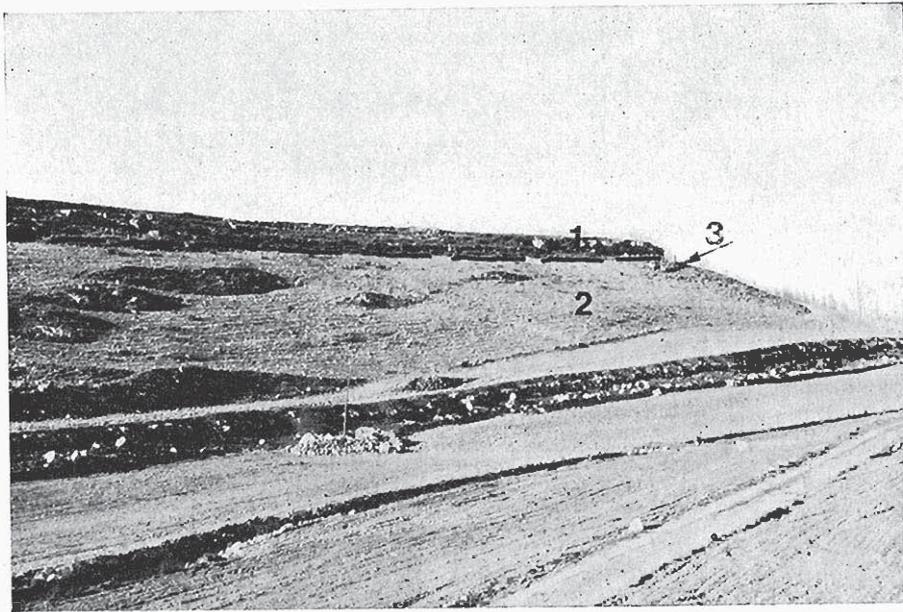
Fot. 22. Desprendimientos en la caliza del páramo al suroeste de Santa Cecilia de Alcor (Arroyo del Valle, cuadrante 311-1)

Los taludes naturales observados en alturas bajas son del orden de  $85^\circ$ , en los que se originan pequeños desprendimientos de bloques calizos por descalce (fotografía 22).

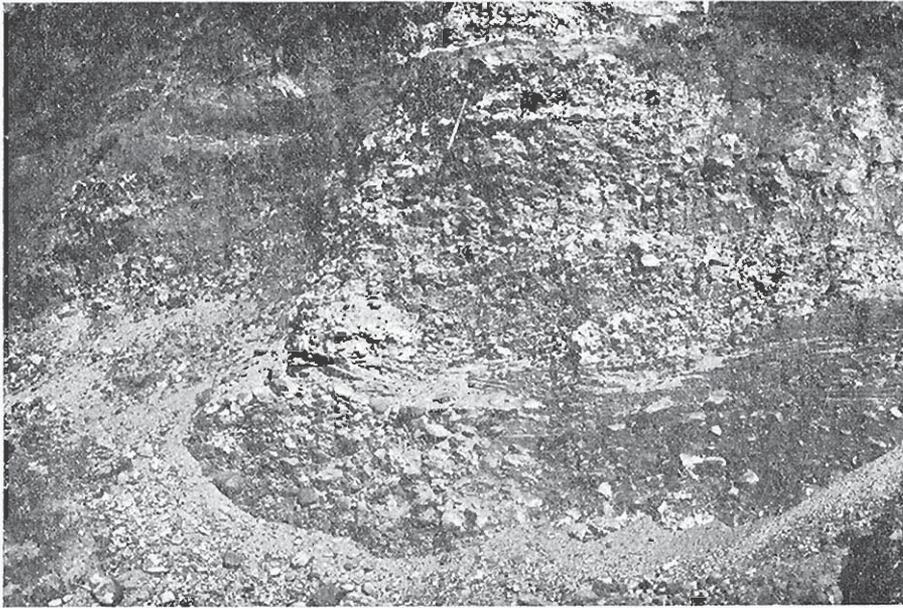
Fot. 23. Terraza sin cementar (T 1)

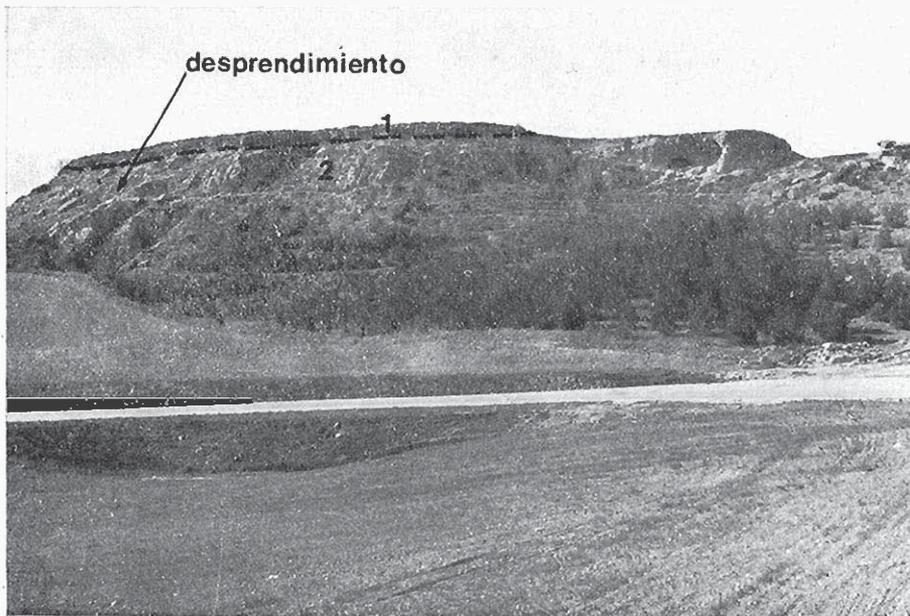
Fot. 24.

- 1) Terraza cementada (T 2)
- 2) Arcillas arenosas de la Facies Tierra de Campos (321 e)

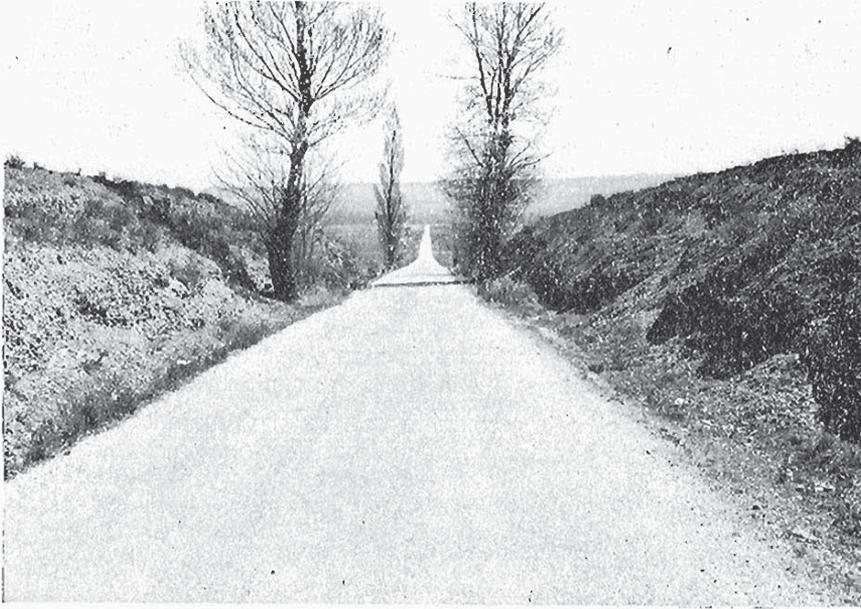
Fot. 25. Taludes artificiales en terrazas (Cuadrante 343-1; Carretera de Valoria la Buena a Trigueros del Valle)

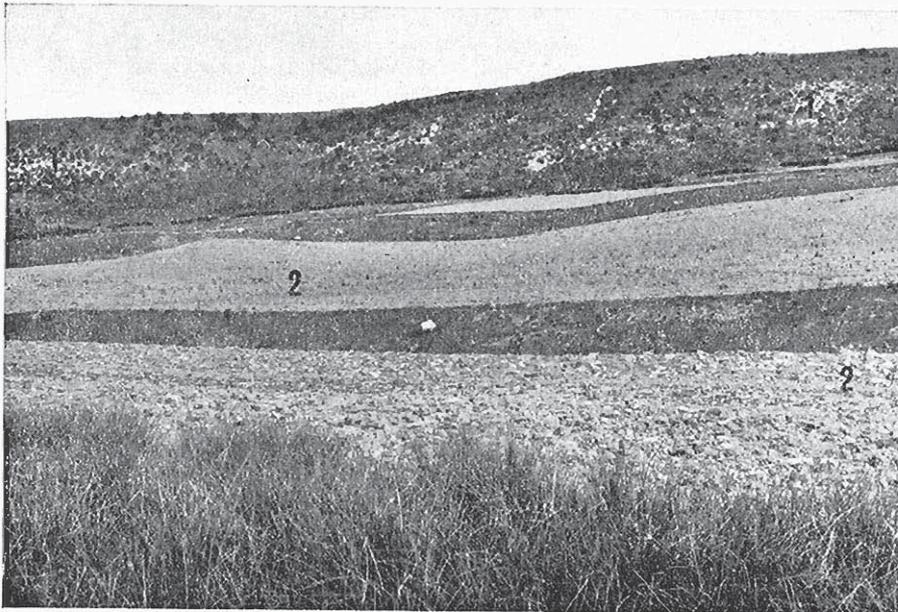
Fot. 27. Coluviales sobre la serie margo-calcaica y margo-yesifera (321 f)  
1) Coluvial  
2) Facies Dueñas (321 f)

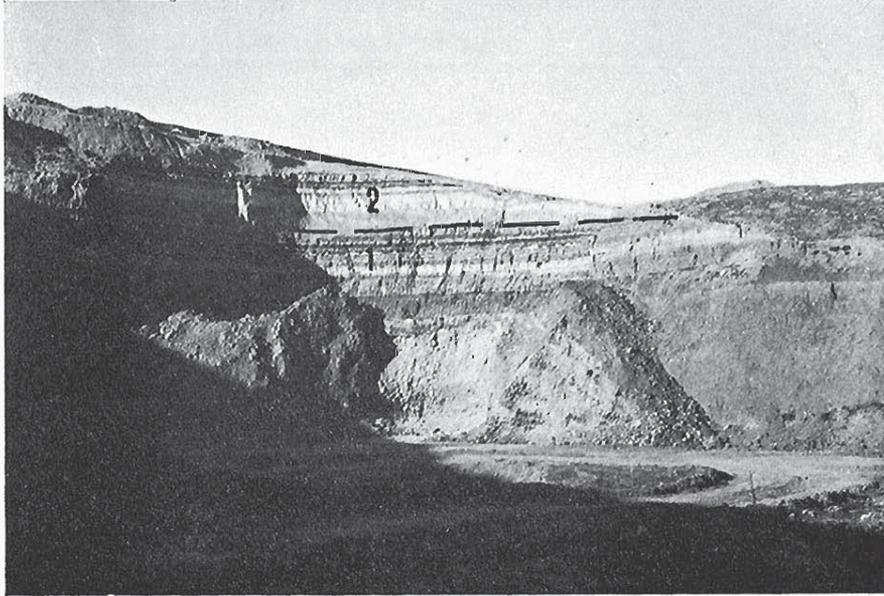
Fot. 29. Contacto entre la serie arcillosa (321 d) (Facies Valladolid) y la serie calco-margosa (321 g) (Facies Robladillo)

cementadas por carbonatos. Aparecen también en algunos puntos intercalaciones de lechos de margas verdesas y blanquecinas que añaden tonalidades blancas a las pardo-rojizas que dominan en toda la formación (fotografía 29).

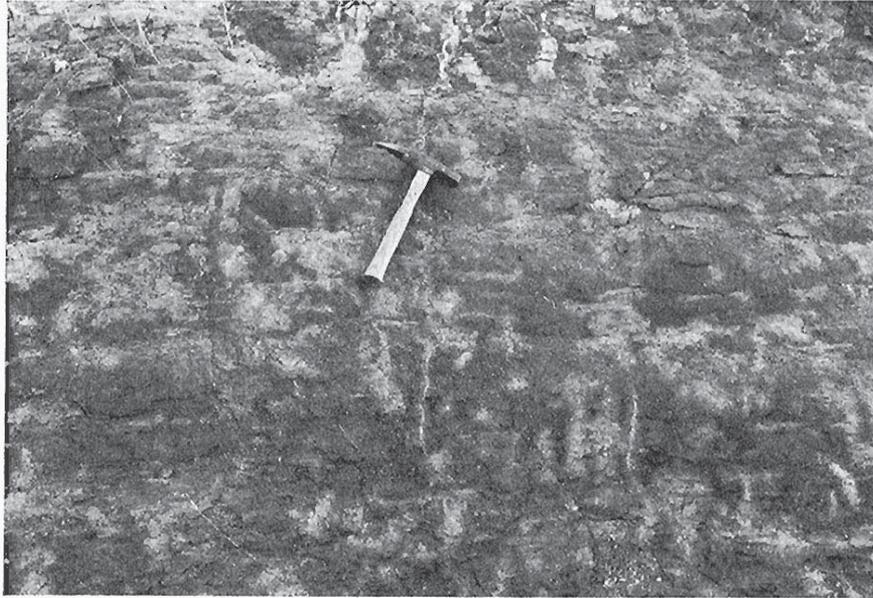
Fot. 31. Niveles margosos blanquecinos dentro de la serie de arcillas arenosas del grupo 321 e (Facies Tierra de Campos)

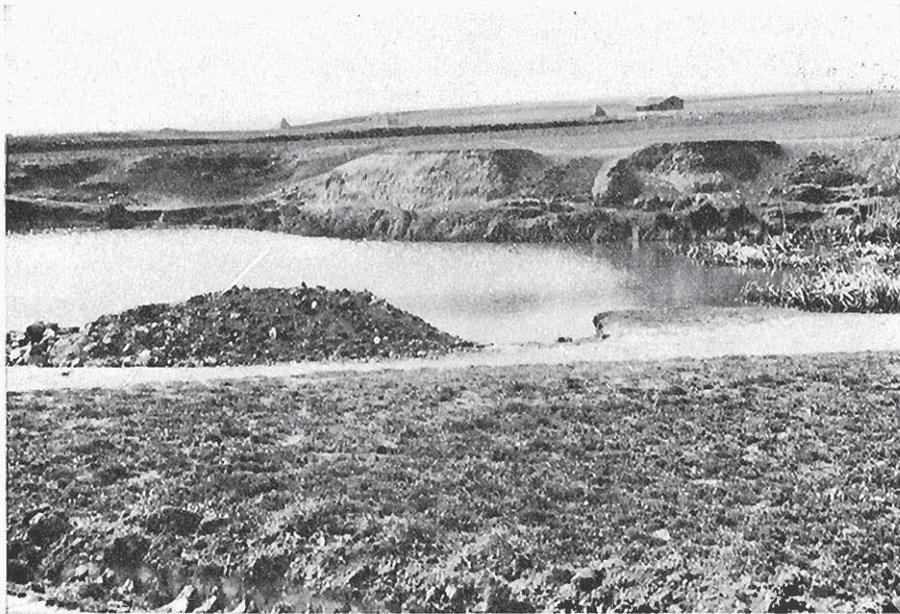
Fot. 33. Típica charca de la Tierra de Campos.

**Geotecnia.**—El grupo tiene una permeabilidad media y un drenaje superficial deficiente (en las zonas donde no existe pendiente) originándose encharcamientos importantes (fotografía 33).

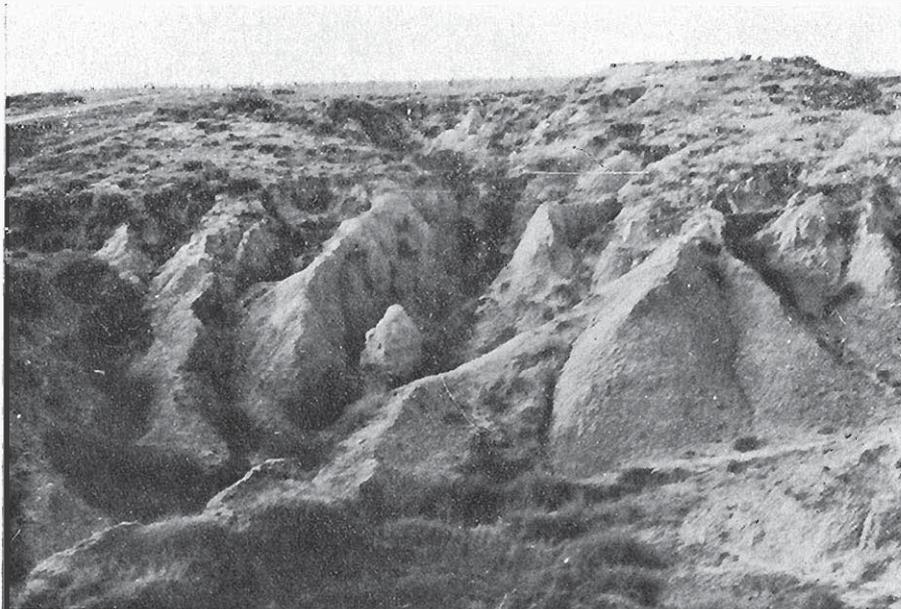
Fot. 34. Laderas abarrancadas de la serie de arcillas arenosas de la Facies Tierra de Campos (321 e)

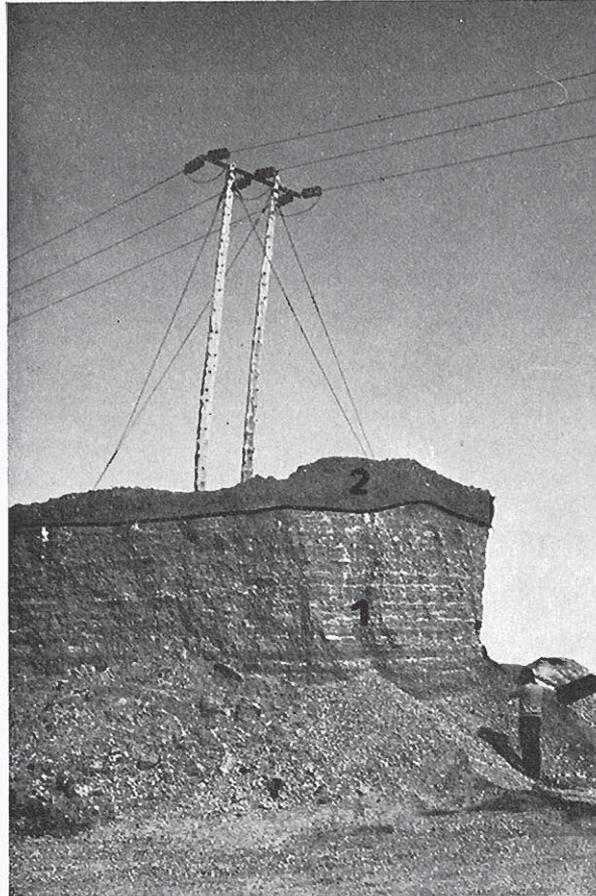
Fot. 35. Explotación de gravas en las terrazas de la margen derecha del río Pisuerga  
1) Terraza  
2) Eluvial areno-arcilloso con cantos dispersos

T 1.—Gravas cuarcíticas mal graduadas con matriz limo-arenosa (fotografía 35).

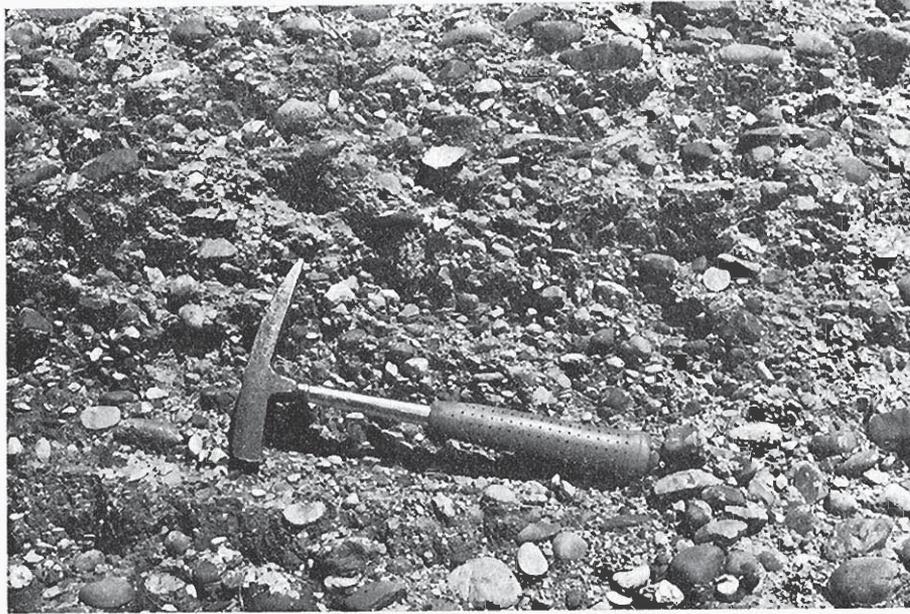
Fot. 36. Terrazas cementadas de la margen derecha del río Pisuegra

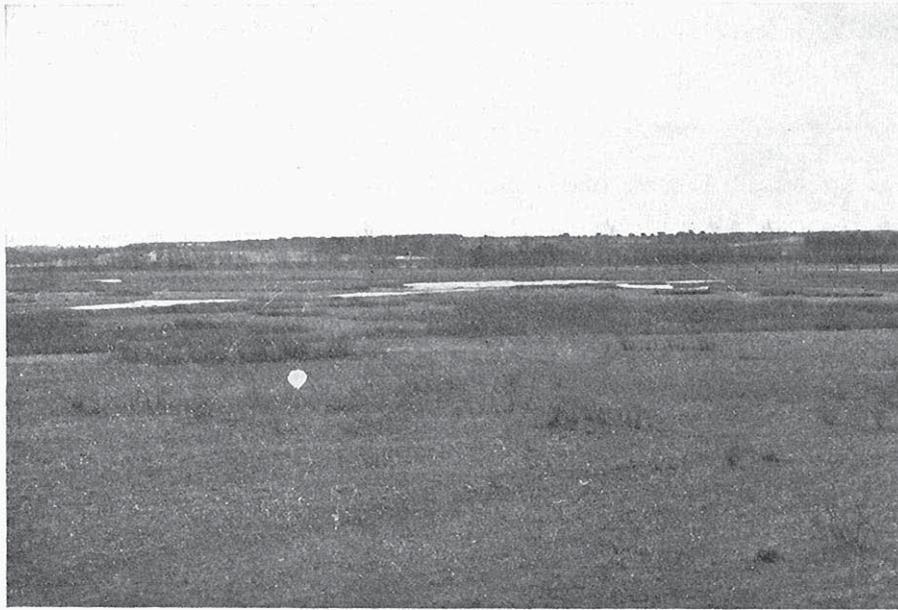
Fot. 37. Suelo lagunar en las proximidades de la localidad de Laguna de Duero (Cuadrante 372-3)

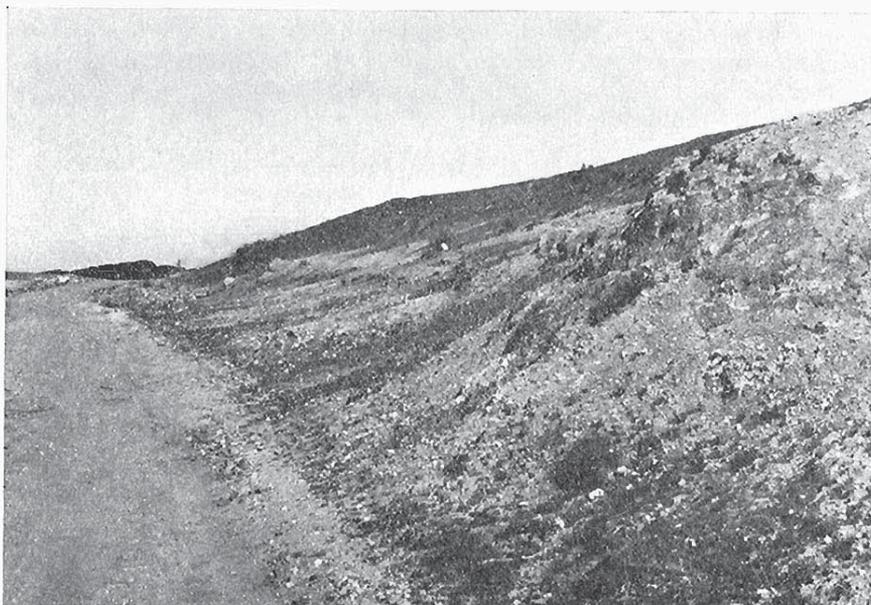
Fot. 38. La serie areniscoso-arcillosa con intercalaciones margosas y de conglomerados (321 a)

tencia máxima y que agregan tonalidades grises y blanquecinas al color rojizo que domina en la formación (fotografía 38).

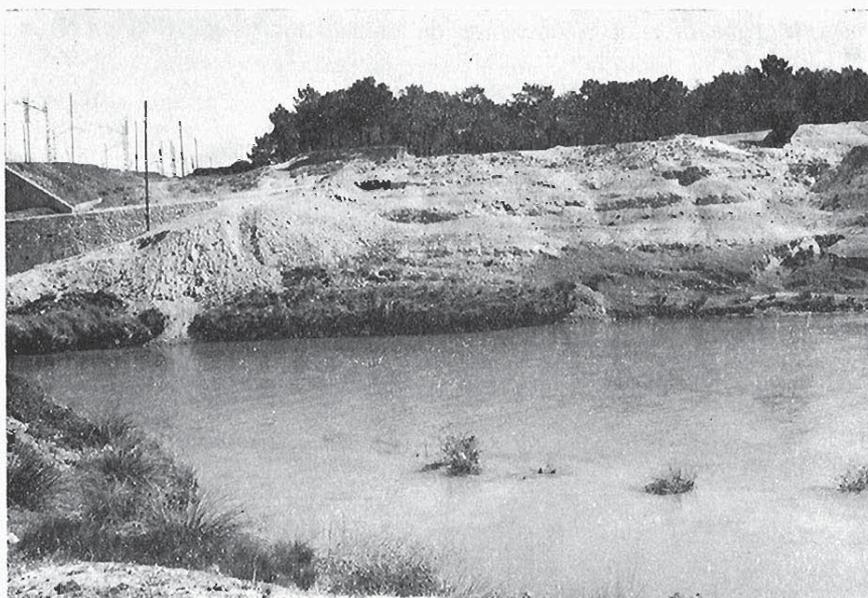
Fot. 39. Estratificación horizontal en las areniscas del grupo 321 a en el valle del río Adaja

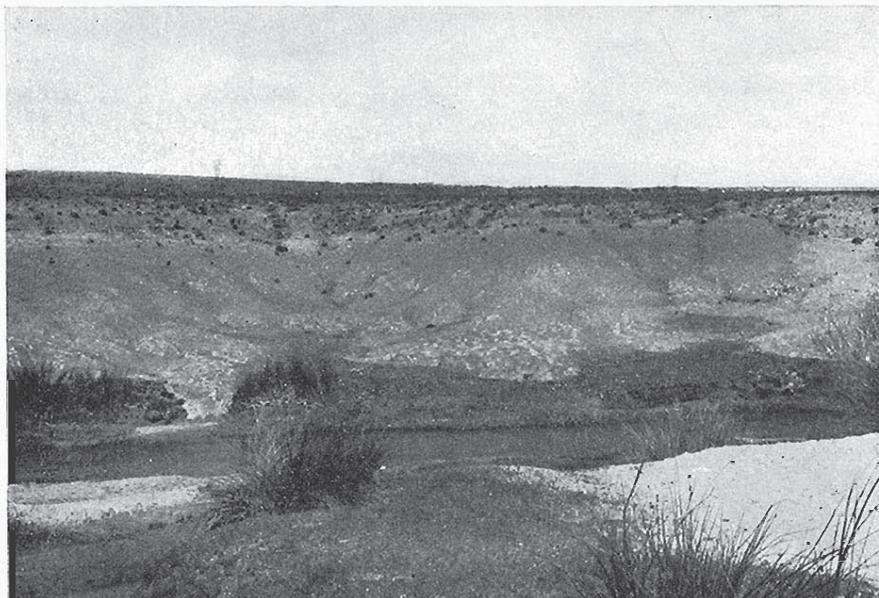
Fot. 40. Taludes naturales en la serie areniscoso-arcillosa con intercalaciones de conglomerados y margas (321 a), en el valle del río Adaja
