# estudio previo de terrenos

## Corredor del noroeste

TRAMO : MEDINA DEL CAMPO - PALENCIA

**Estudio: 73/1.**

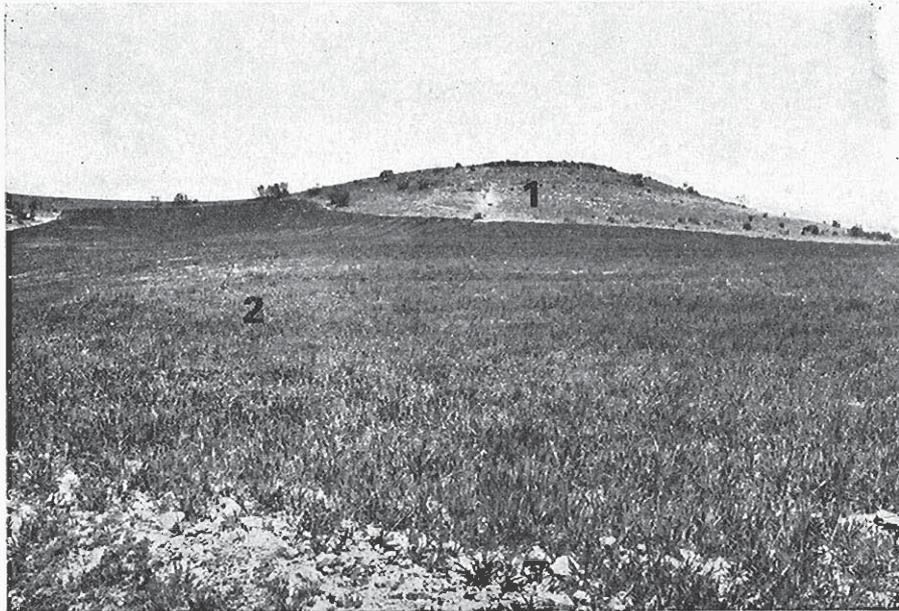
Fot. 41. El grupo 321 c en el cuadrante 400-1  
1) Margas y calizas margosas (321 c)  
2) Coluvial de gravas cuarcíticas con matriz areno-limosa

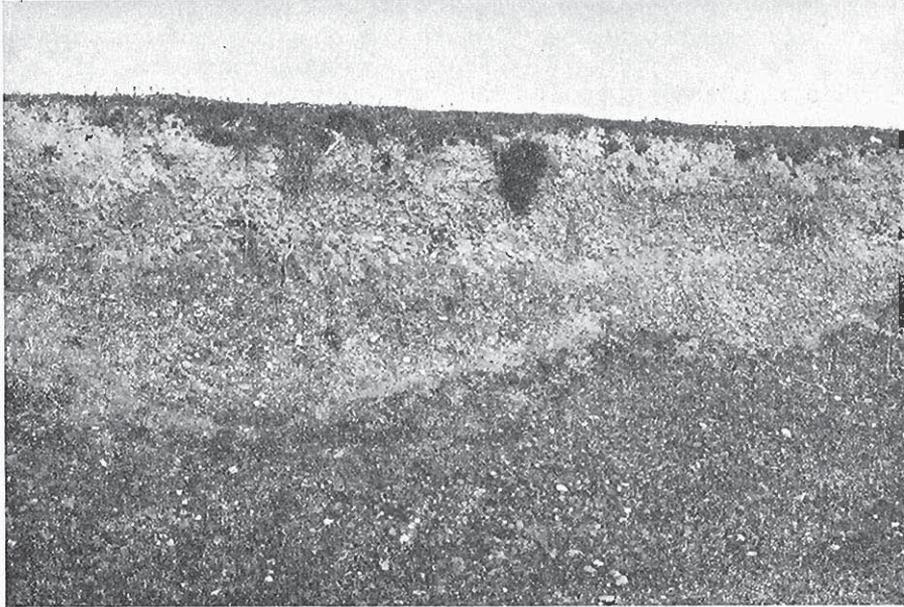
Fot. 42. Gravas cuarcíticas con matriz areno-arcillosa (350) (Borde oeste del cuadrante 400-4)

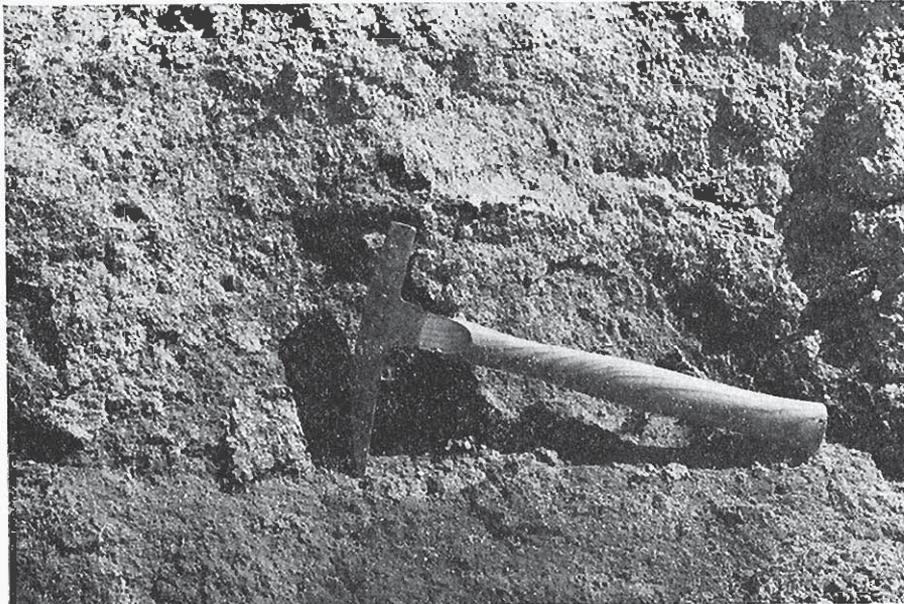
Fot. 43. Terrazas arenosas (T 3) en la margen izquierda del río Adaja (Cuadrante 400-3)

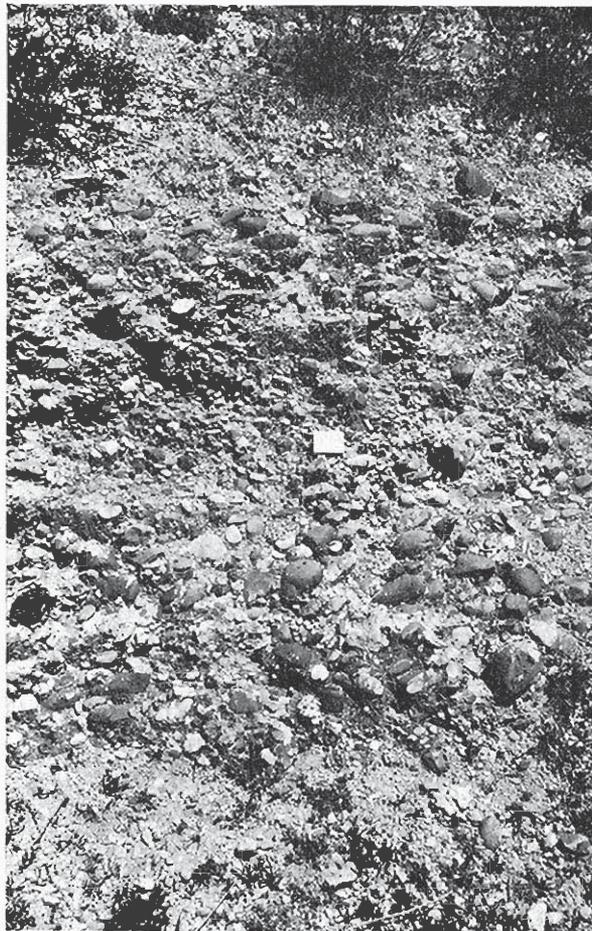
Fot. 45 Terrazas cementadas en la margen izquierda del río Duero (Cuadrante 372-3)

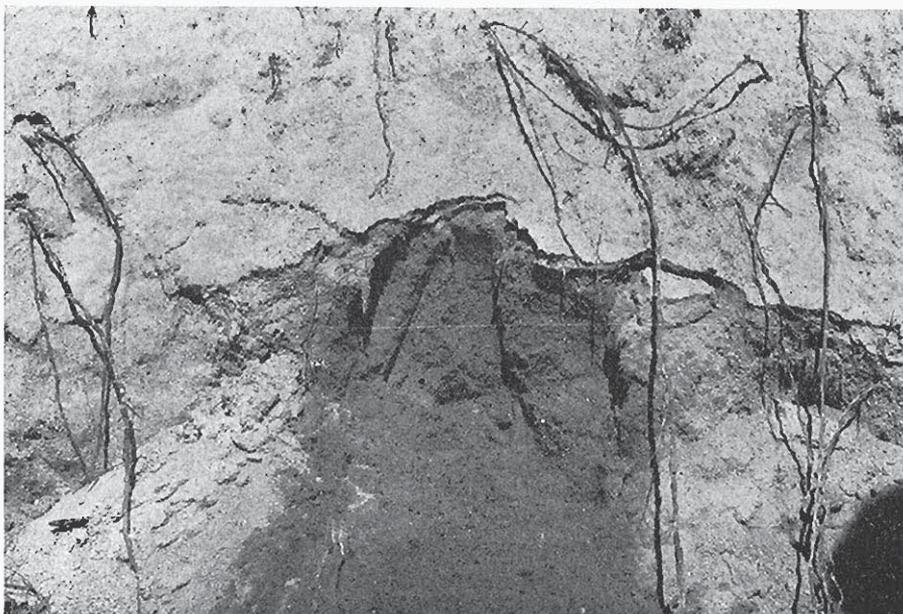
Fot. 46. Detalle de las arenas eólicas en la carretera de Valdestillas a Mojados (Cuadrante 400-4)

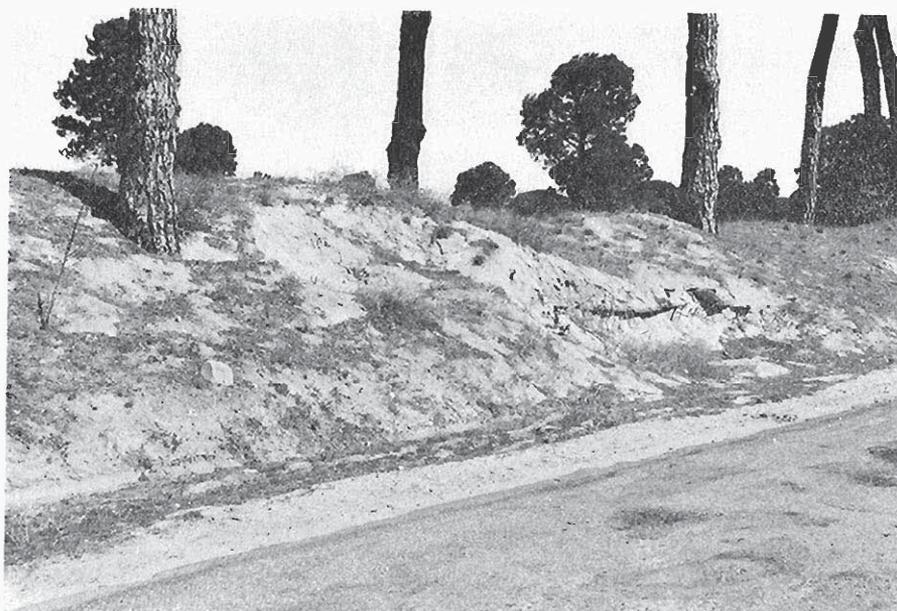
Fot. 47. Talud de arenas eólicas en la carretera de Valdestillas a Mojados (Cuadrante 400-4)
