El manejo de la vegetación ribereña y sus efectos hidráulicos

The management of riverine vegetation and its effect on water flow

Manuel Cayuela López. Ingeniero de Caminos, Canales y Puertos

Resumen: En este estudio se pretende comprobar el efecto sobre la capacidad hidráulica del cauce de distintos tipos de manejo de las formaciones riparias, teniendo siempre en consideración los parámetros ambientales contemplados en la Directiva Marco del Agua.

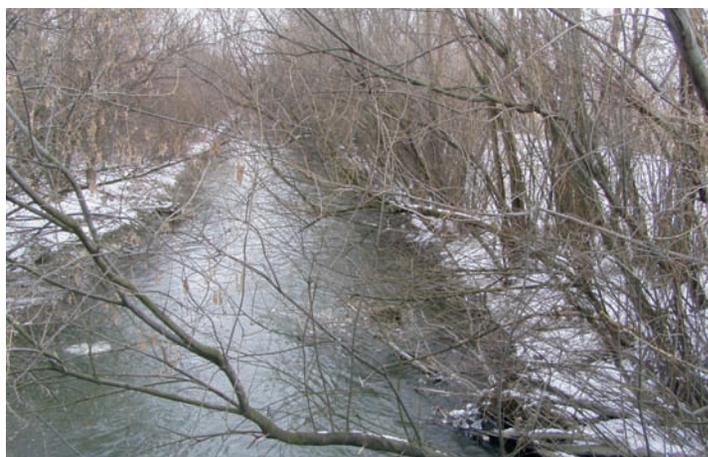
Fig. 3. Sauces (*Salix sp.*) en el tramo R1 con ramas de crecimiento horizontal sobre la superficie del agua. A la derecha, fig. 4. Tramo R1 tras el tratamiento.

vegetación se incluye el aclareo de las masas arbóreas, rejuvenecimiento de las saucedas, eliminación de ramas de crecimientos horizontal sobre el cauce (ver Fig. 3 y Fig. 4) y siega de praderas y carrizales.
